서울 영등포구 국회의사당 공사장 고압호스 파열사고 조사서

1. 사고일시 : 2018. 12. 14(금) 14:52경

2. 사고장소 : 서울 영등포구 여의도동 국회의사당 스마트워크센터 공사장

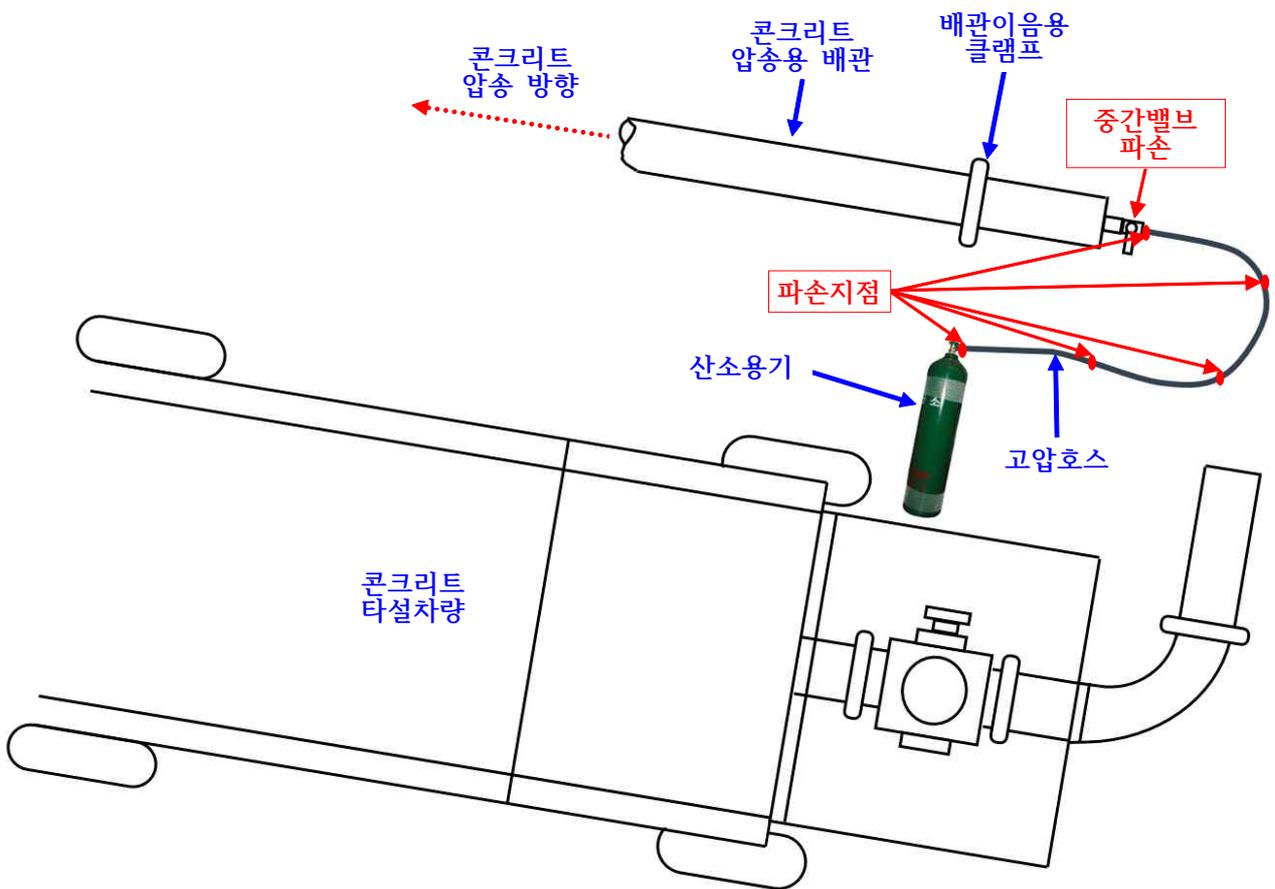
사고 현장 도면

□ 콘크리트 타설차량 주변

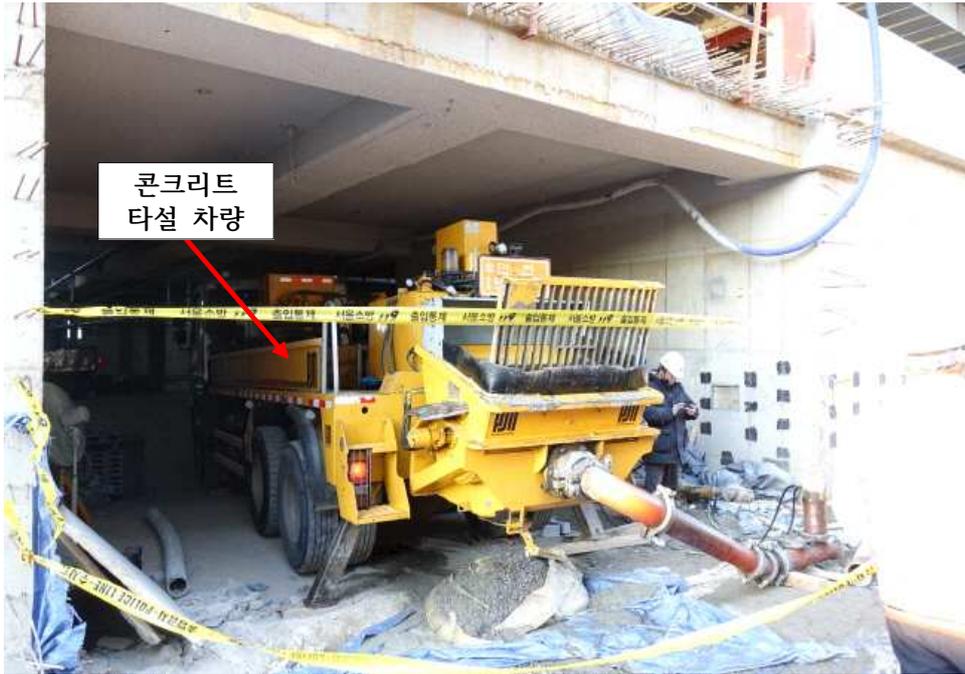
- 사고장소는 국회 스마트워크센터 신축공사장 콘크리트 타설 현장으로 사고는 해당 건축물의 출입구 주변에서 산소로 작업하던 중 발생함 (사진 1~3)
- 사고장소 주변에는 콘크리트 타설 차량, 콘크리트 압송용 배관, 파열된 고압호스 잔해가 흩어져 있으며 화재흔적은 발견되지 않음 (사진 2)
- 공사현장 내부에는 분리·해체된 콘크리트 압송용 배관과 배관 클램프들이 있고, 콘크리트 타설장소의 작업은 완료된 상태임 (사진 4~7)
- 산소용기는 사고위치와 다른 장소에서 발견되었으며 밸브는 잠겨있음 (사진 8)

사진 1. 사고현장 전경

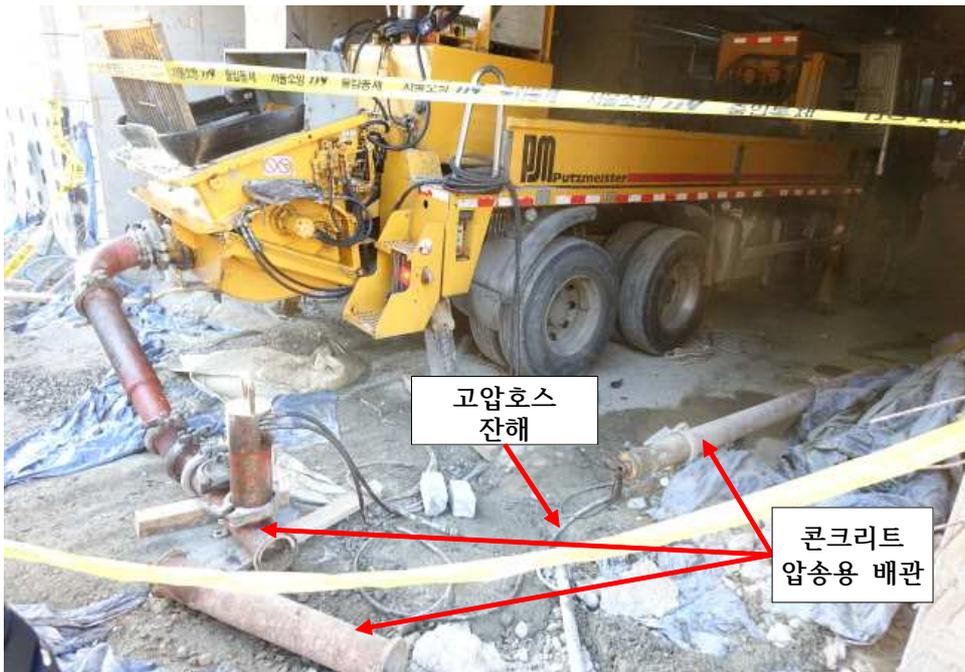
사진 2. 사고현장 전경

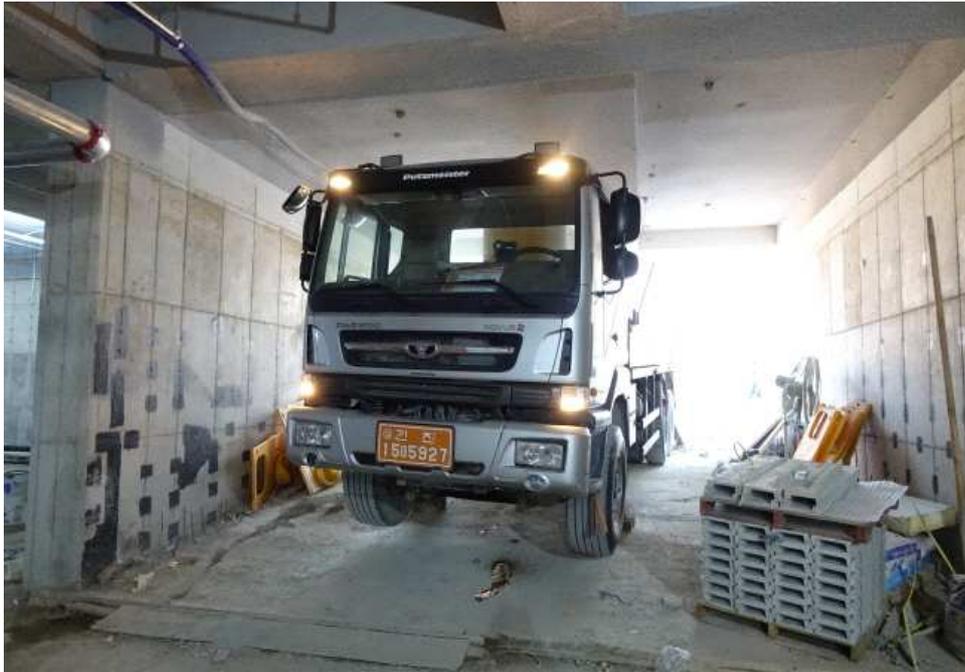
사진 3. 차량 전면

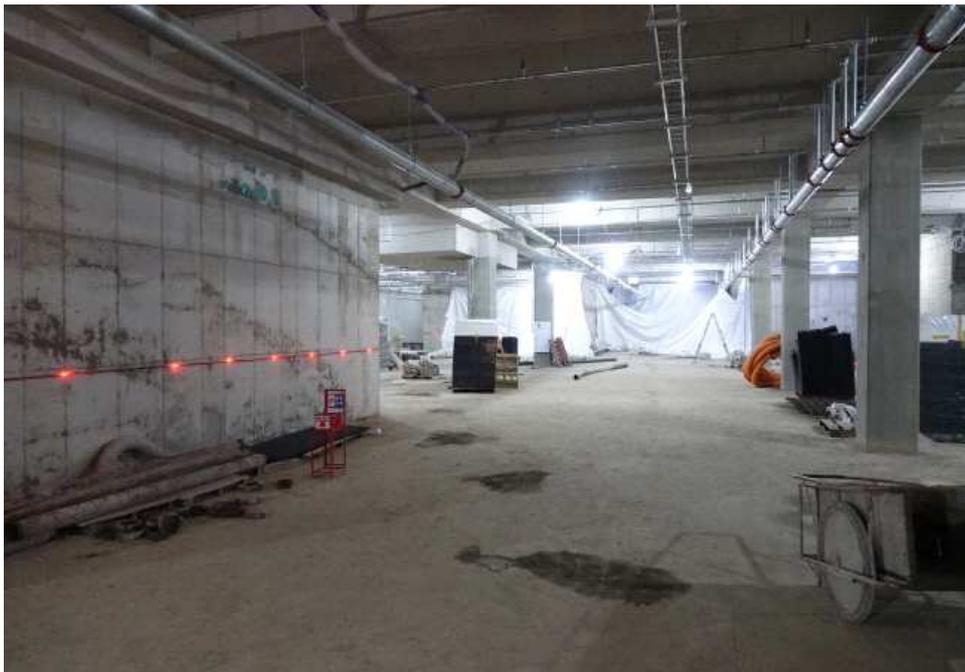
4. 국회 스마트워크센터 공사현장 내부

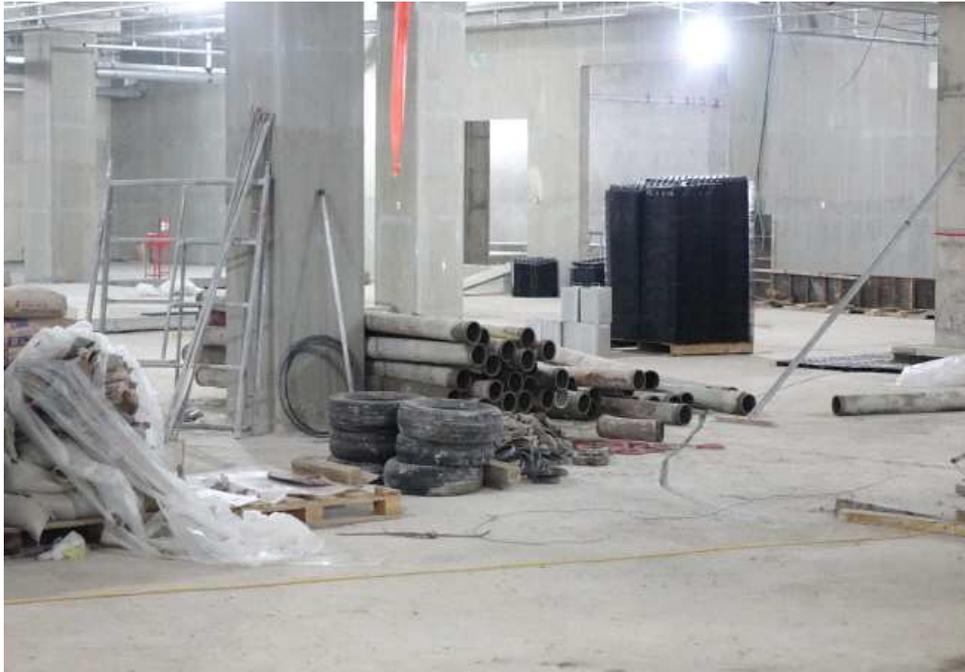
5. 국회 스마트워크센터 공사현장 내부

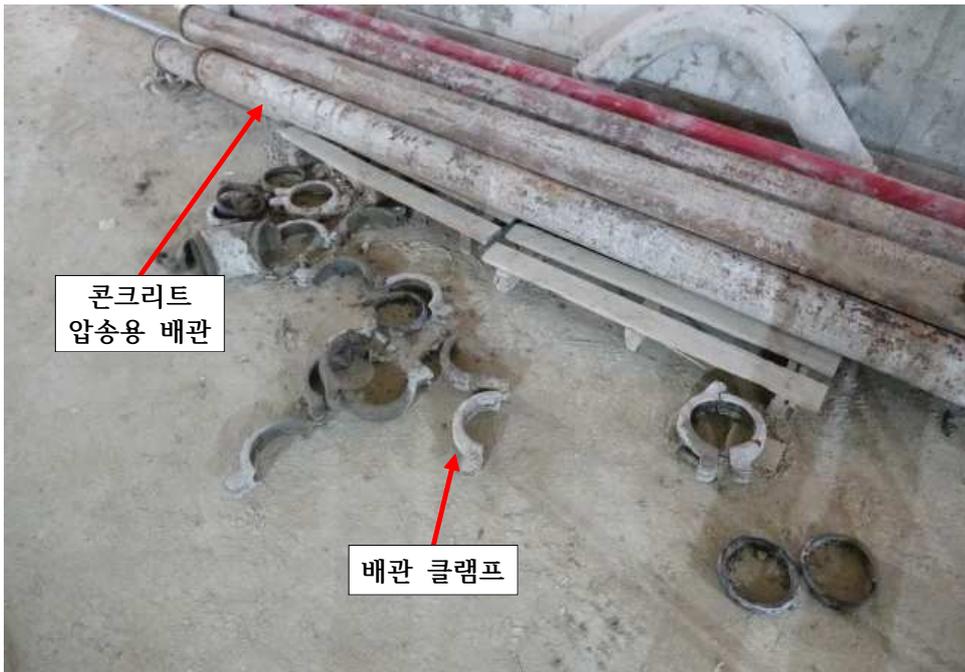
6. 국회 스마트워크센터 공사현장 내부 / 배관 및 클램프

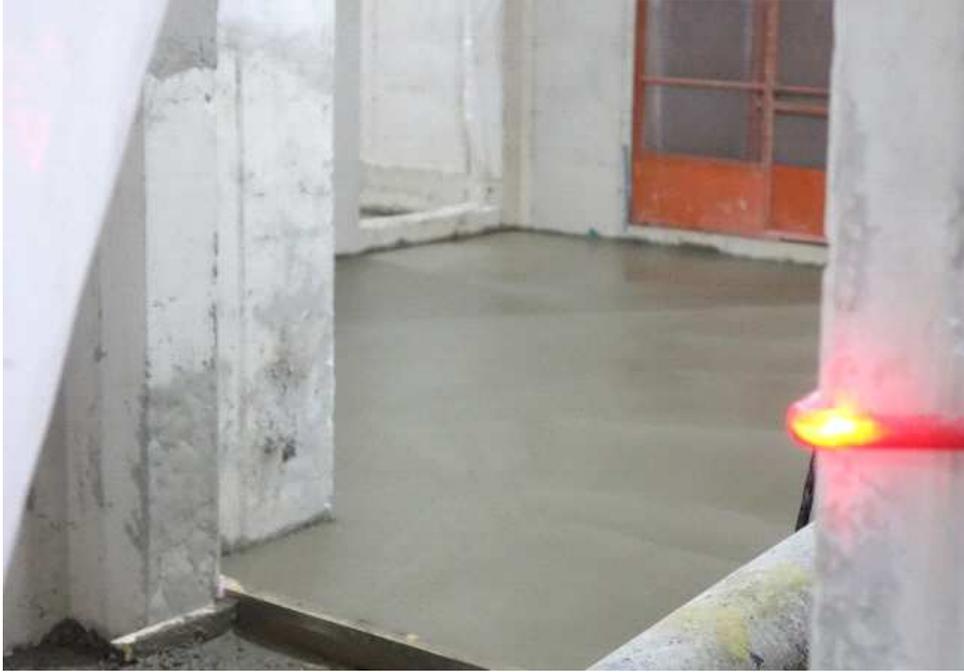
7. 국회 스마트워크센터 공사현장 내부 / 콘크리트 타설장소

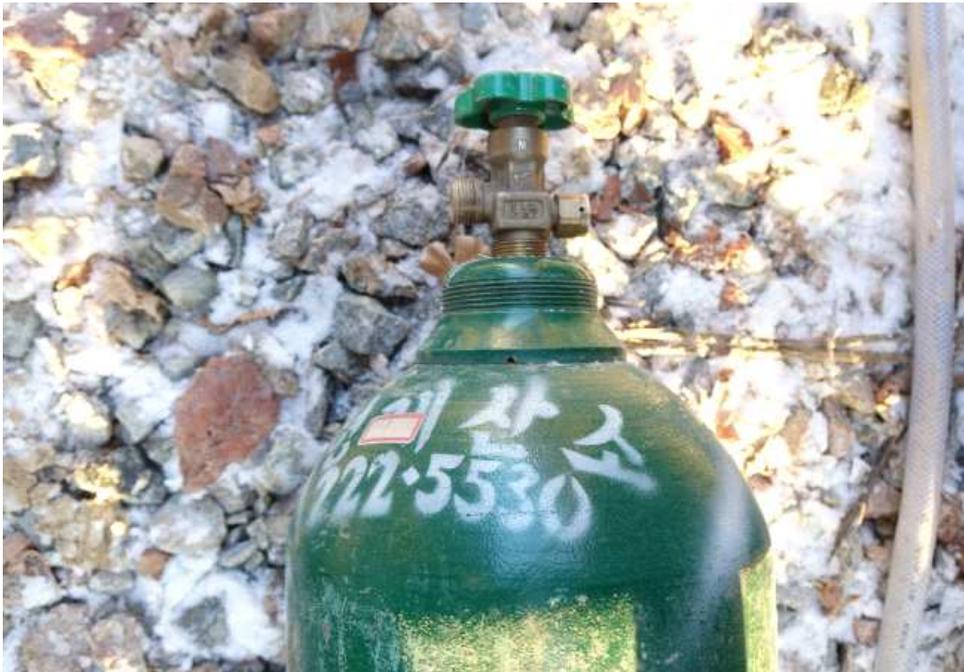
8. 산소용기

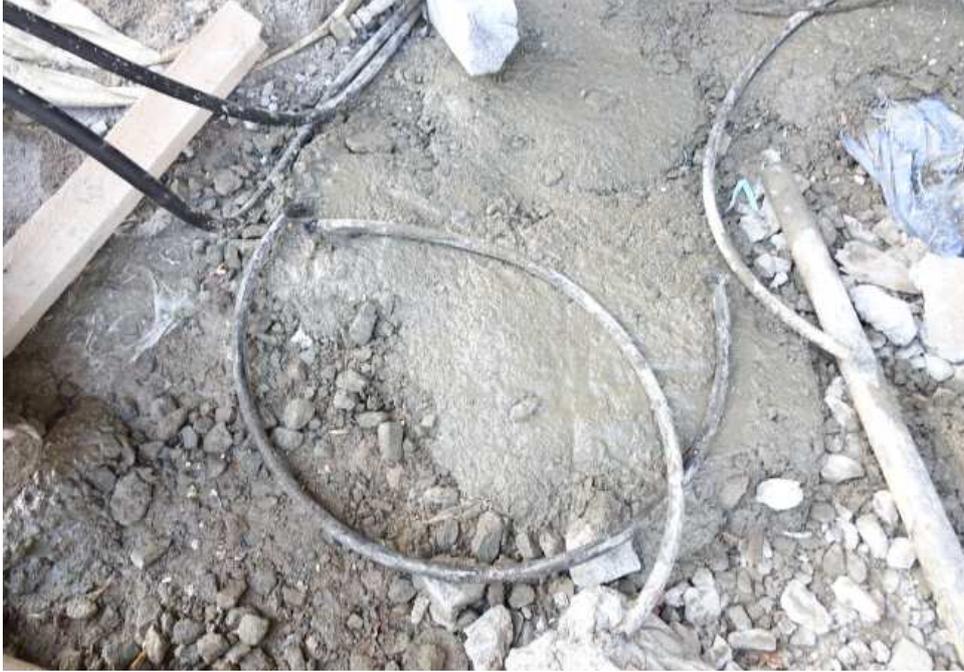
- 파열된 고압호스의 잔해는 바닥에 떨어진 콘크리트 위와 그 주변에서 발견되었고 총 4개의 잔해로 발견됨 (사진 9~12)
 - 파열된 고압호스 말단은 보강층이 절단되어 노출됨 (사진 10~11)
 - 파열흔적이 관찰되지 않는 호스의 말단은 중간밸브 연결부로 밸브 몸체가 파손된 것으로 식별되며 밸브 재질은 황동인 것으로 추정됨 (사진 13~14)
- 산소는 용기로부터 고압호스, 중간밸브, 중간밸브 연결용 배관을 거쳐 콘크리트 압송용 배관으로 공급되며, 스티로폼 볼*이 배관내 잔류 콘크리트를 밀어내는 방식임 (사진 15~16)

9. 파열된 고압호스

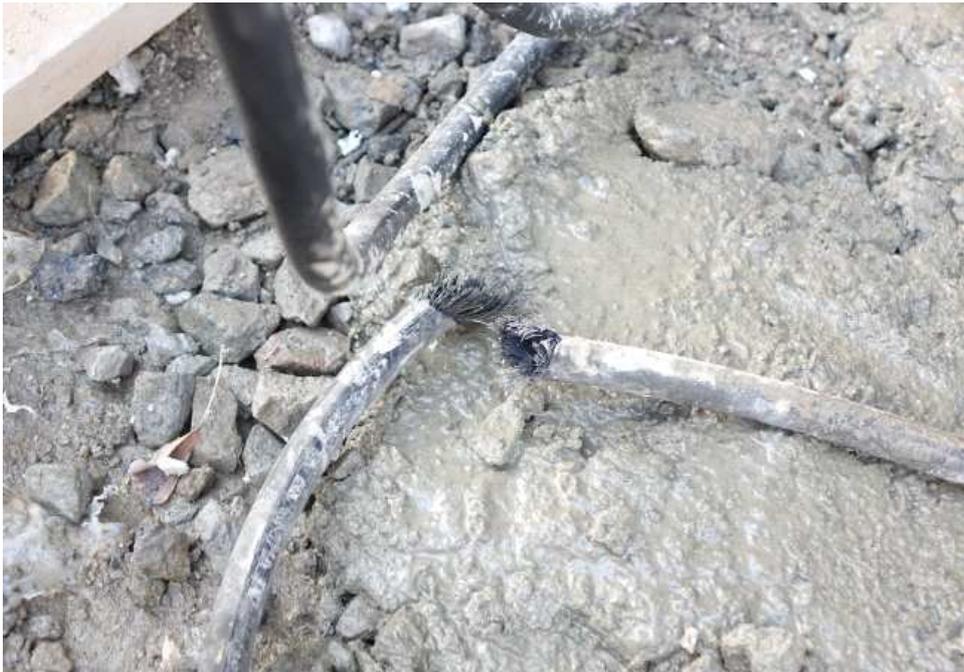
10. 파열된 고압호스

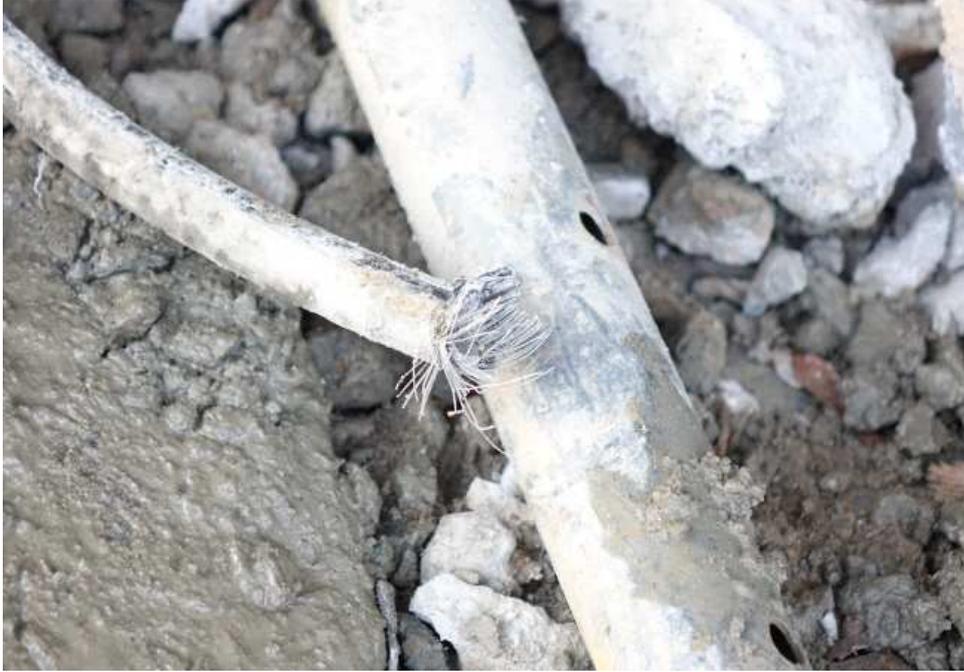
11. 파열된 고압호스

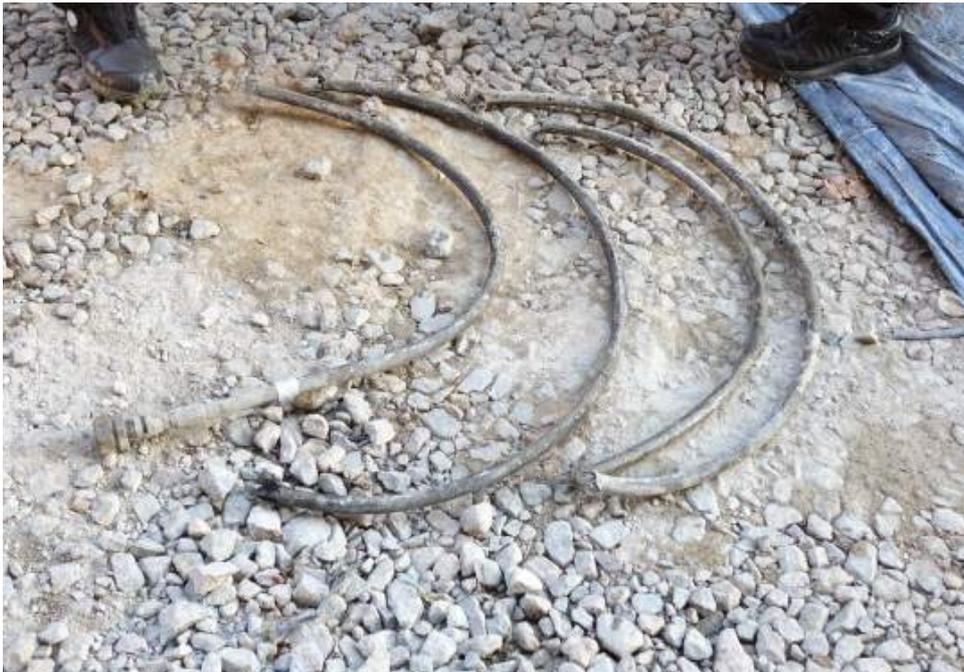
12. 파열된 고압호스 잔해 전체

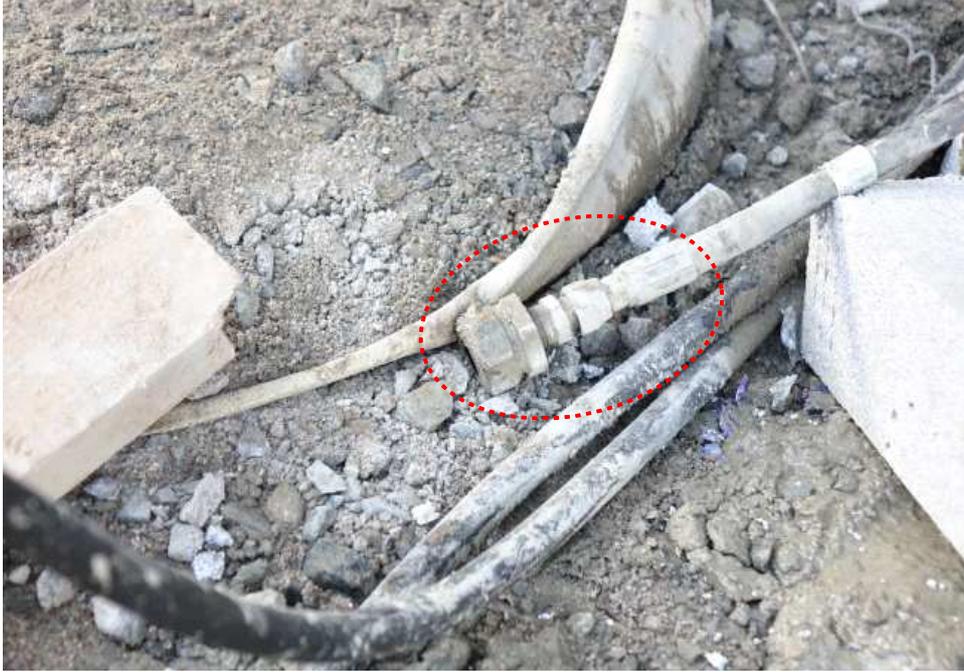
13. 고압호스 말단부

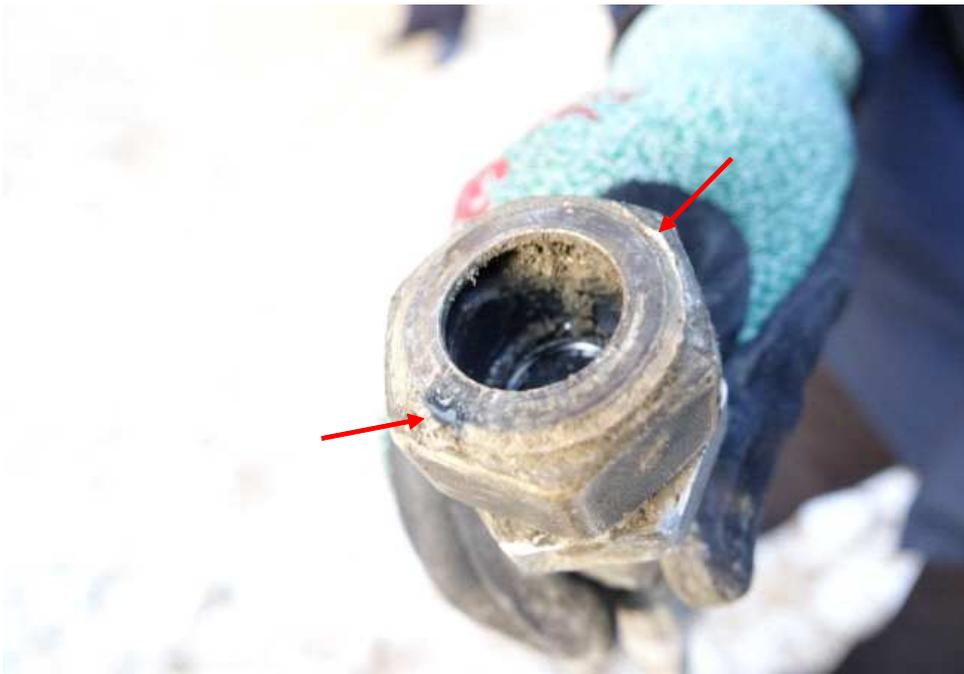
14. 사진 13의 말단부 확대 / 파손흔적

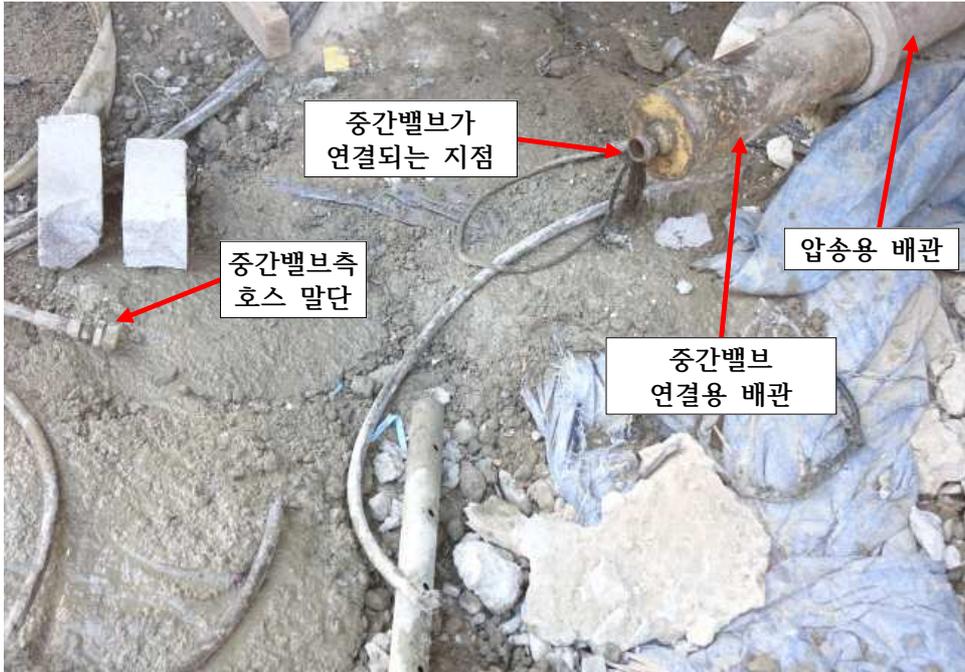
15. 호스-중간밸브-압송용 배관이 연결되는 지점

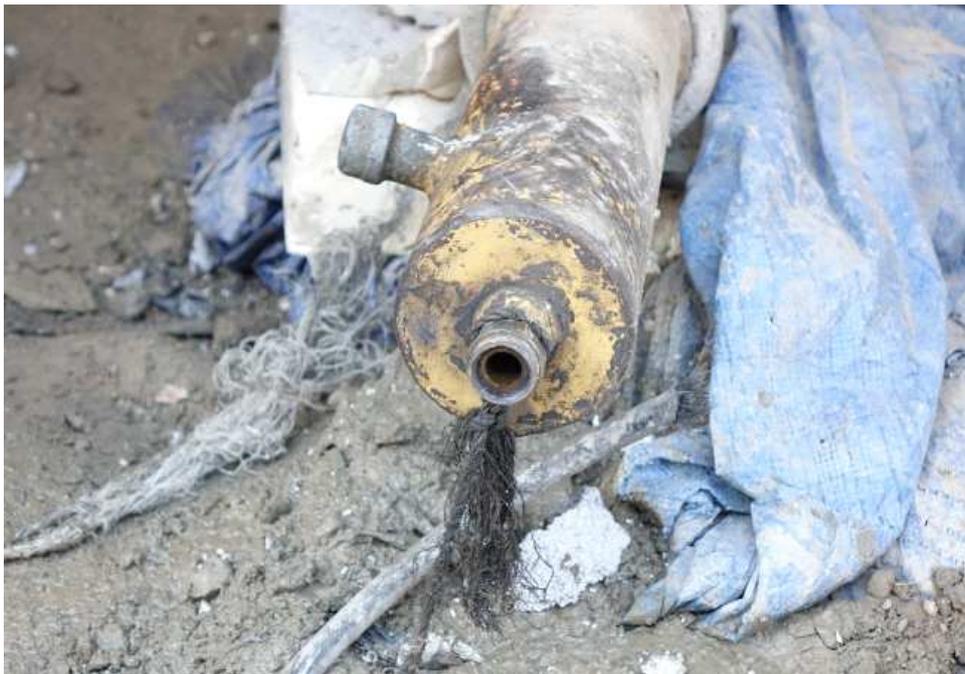
16. 사진 15의 중간밸브 연결용 배관 입구 확대

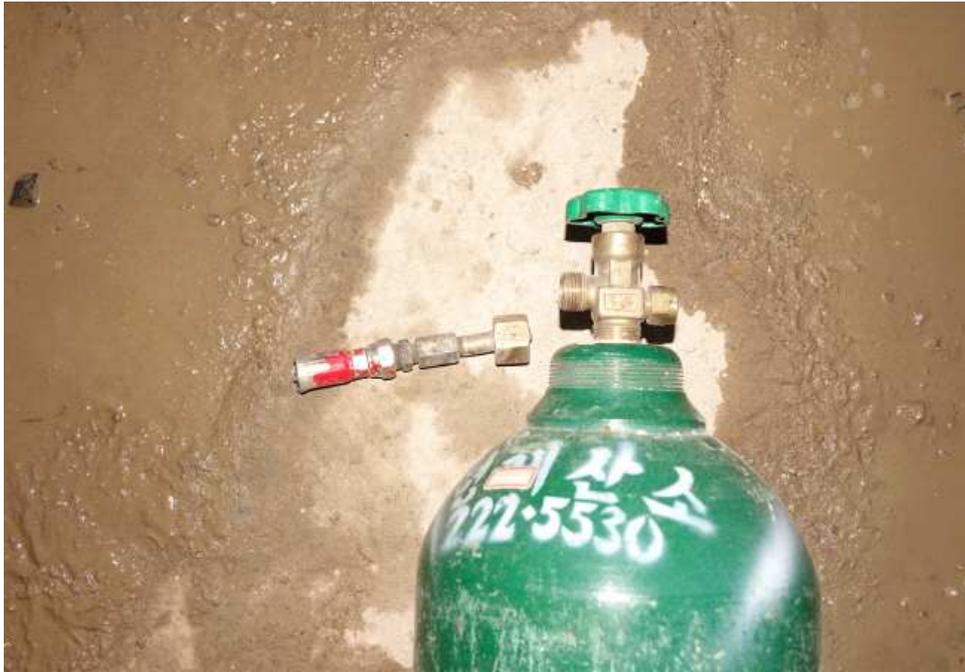
- 산소용기와 연결되는 니플은 용기밸브로부터 분리됨 (사진 17)
- 파손된 중간밸브는 차량 뒷바퀴 주변에서 발견됨 (사진 18)
 - 중간밸브는 배관과의 체결부 등이 파손되었고 잠금상태임 (사진 19~20)
- 고압호스 연결 및 산소용기로부터 산소 주입 당시 상황을 재연함 (사진 21)
- 압송용 배관의 길이는 3m, 중간밸브 연결용 배관의 길이는 약 45cm, 직경은 약 13cm임 (사진 22~24)

17. 산소용기 및 호스연결부

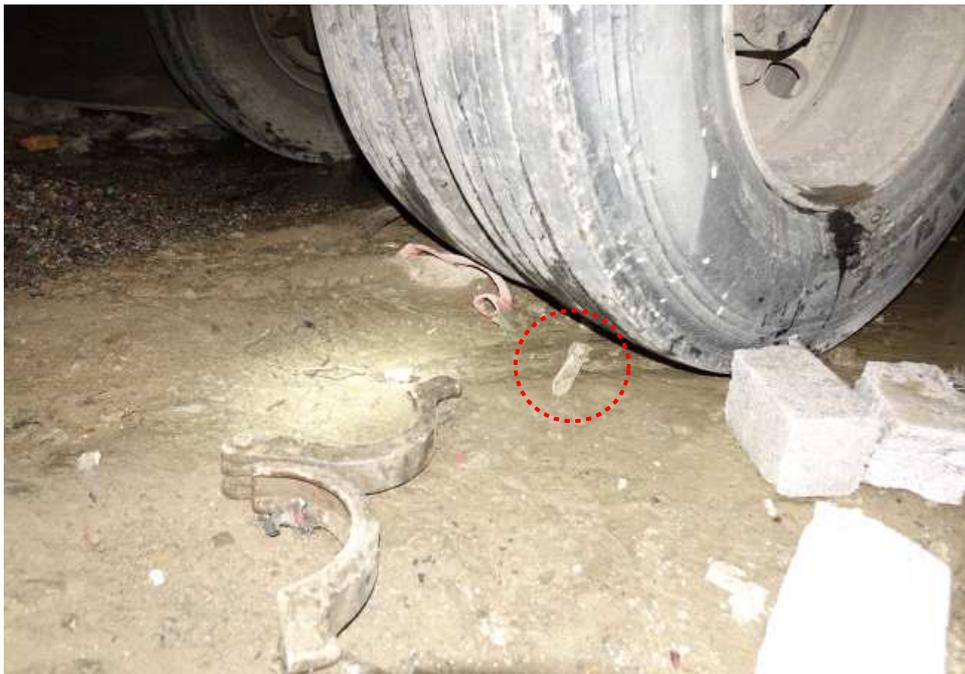
18. 파손된 중간밸브 / 차량 바퀴 주변

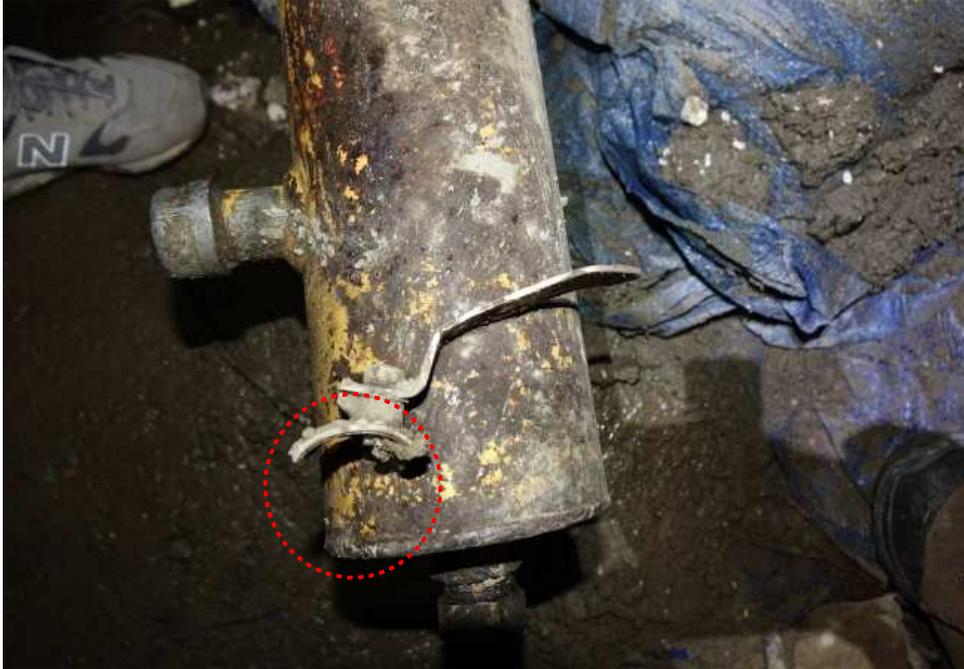
19. 파손된 중간밸브 몸체

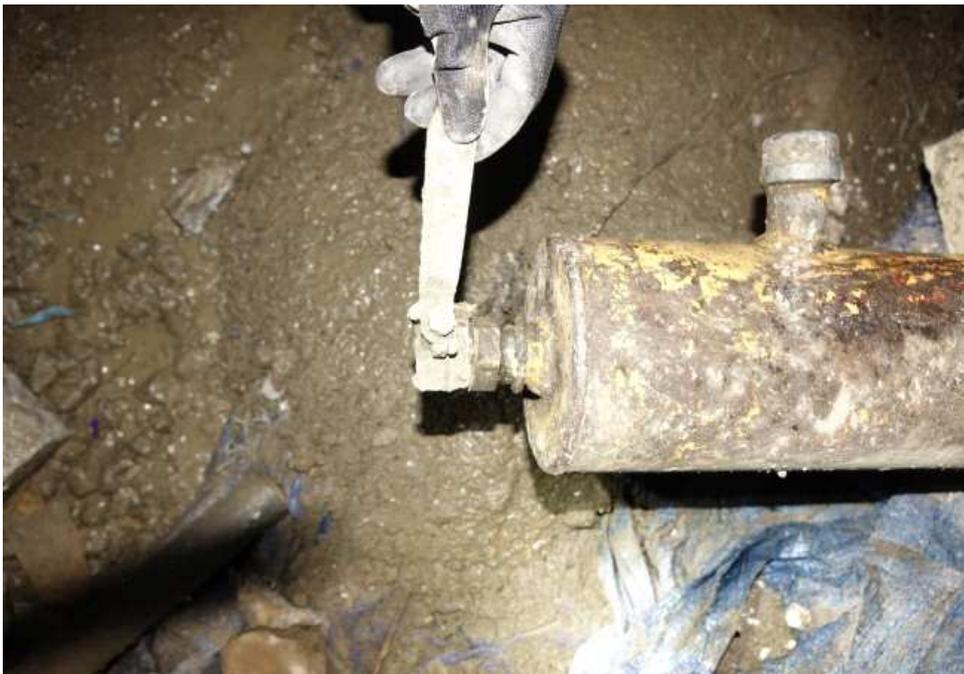
- 파손된 고압호스의 사용압력은 400bar, 파열압력은 1600bar로 충전압력이 120bar인 압축산소용 호스로 사용할 수 있을 것으로 추정됨
- 파손된 중간밸브 손잡이가 잠금상태인 것으로 보아 압축산소는 압송용 배관으로 투입되지 않은 상태로 밸브 파손시까지 밸브 전단에서 차단된

20. 중간밸브 설치 재연 / 잠금상태

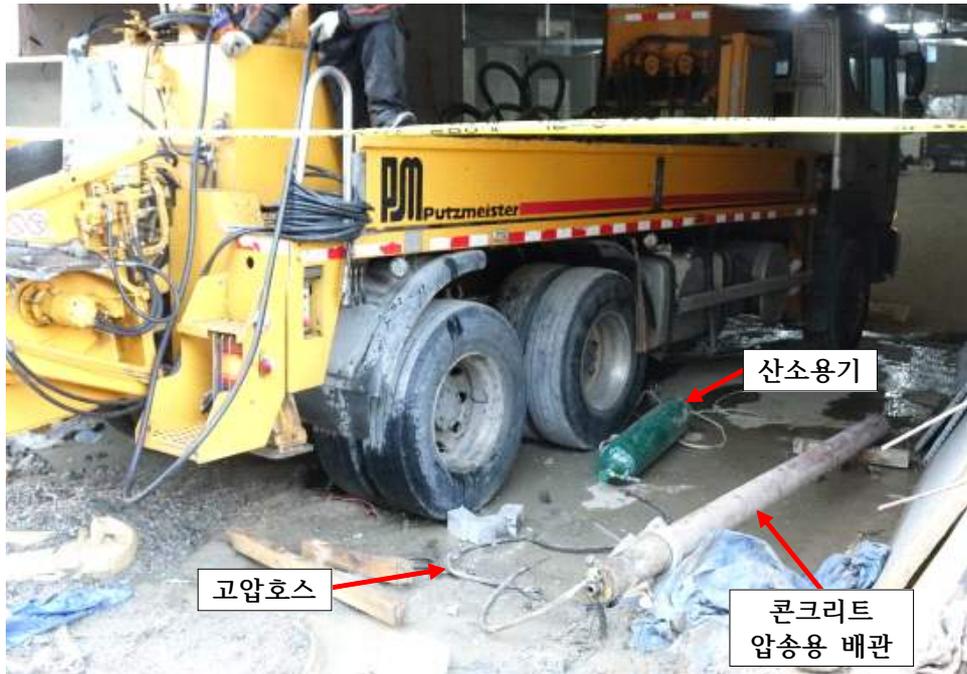
21. 산소용기-고압호스 사용 시점 재연

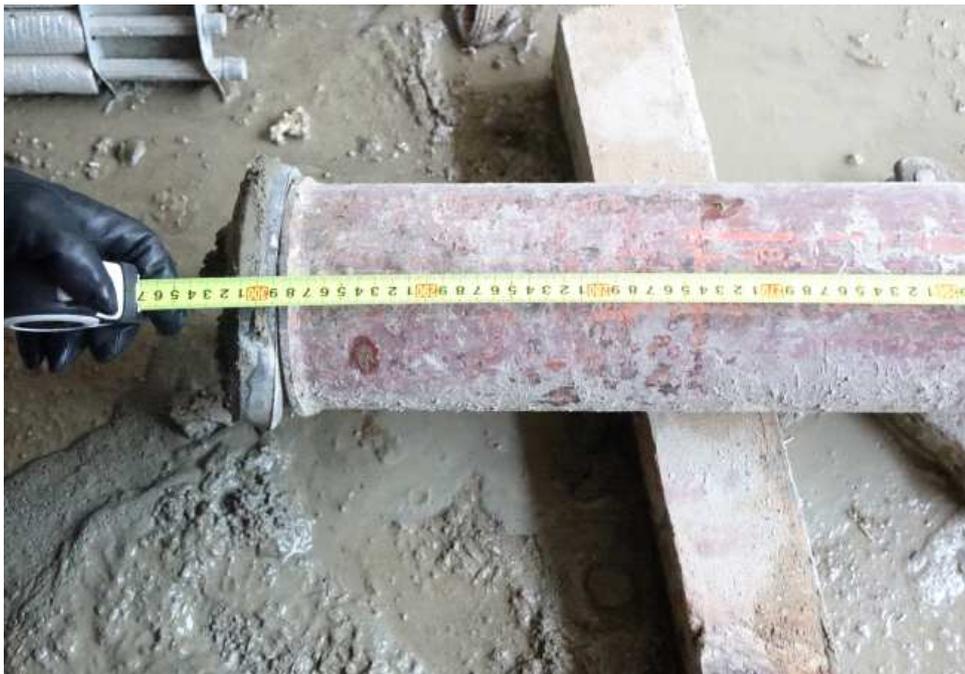
22. 압송용 배관 길이 측정 / 3m

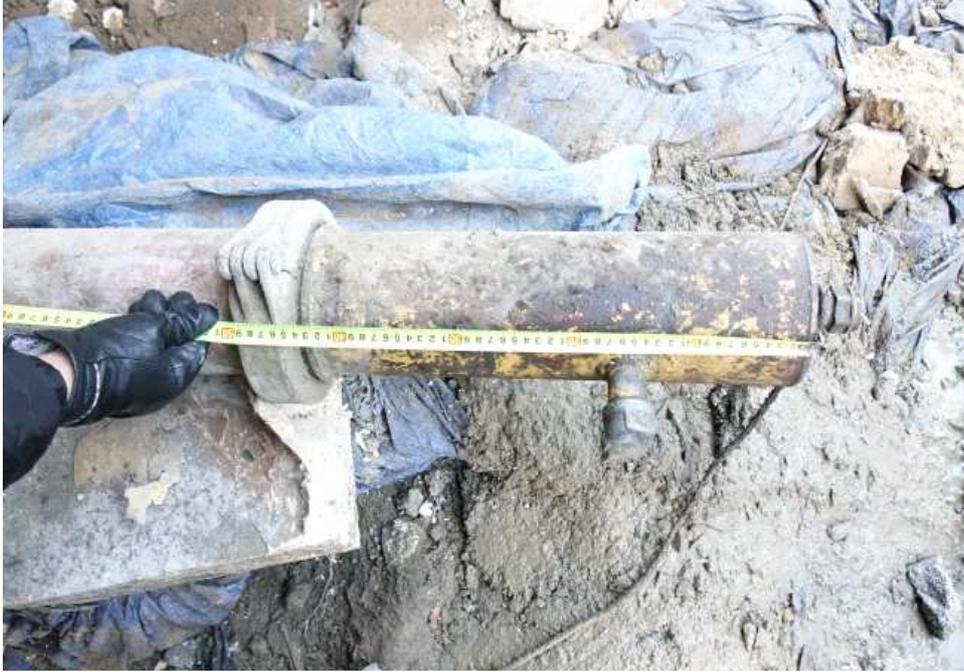
23. 중간밸브 연결용 배관 길이 측정 / 약 45cm

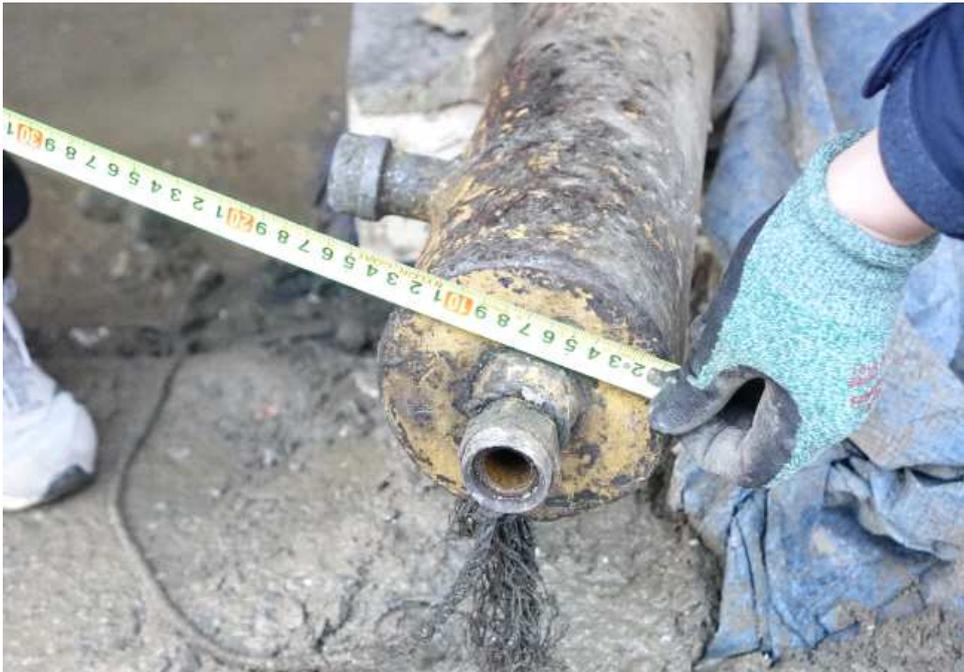
24. 고압호스 연결부 직경 측정 / 약 13cm

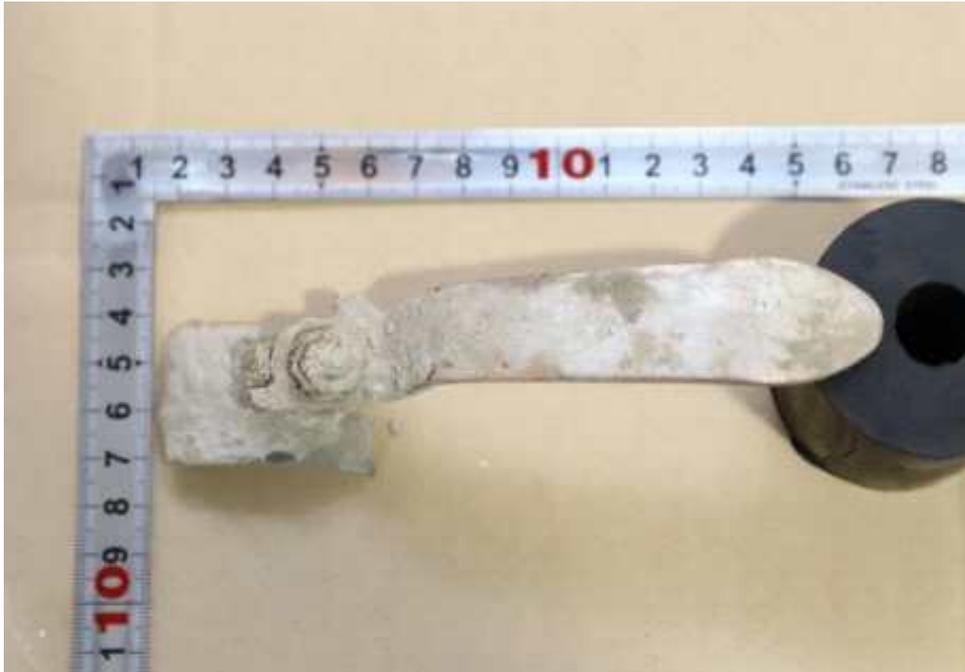
- 파손된 중간밸브는 손잡이 피복은 벗겨져 있고 밸브몸체는 비산·유실되어 확인할 수 없음 (사진 25~26)
 - 중간밸브의 몸통두께는 2.03mm임 (사진 27)
 - 중간밸브는 나사방식으로 연결이 된 상태에서 파손됨 (사진 28~29)
 - 중간밸브 관연결부가 체결되어있는 고압호스의 슛나사 부분 직경은 약 33.44mm임 (사진 30)
- 산소용기 연결부에는 절단된 고압호스 잔해가 체결되어 있음 (사진 31~32)
- 고압호스가 원형을 유지하는 것으로 보아 파손 전 고압호스는 원형의 형상으로 말아서 보관 중 이었던 것으로 추정됨 (사진 33)
- 파열된 고압호스 4개의 잔해 중 중간밸브가 부착된 부분 외, 전체적으로 보강층이 절단되어 노출됨 (사진 34)
- 파열된 고압호스 일부에서는 고무재질의 바깥층이 벗겨지고 길이 약 10.5cm의 손상면이 관찰됨 (사진 35~36)

25. 중간밸브 파손형태

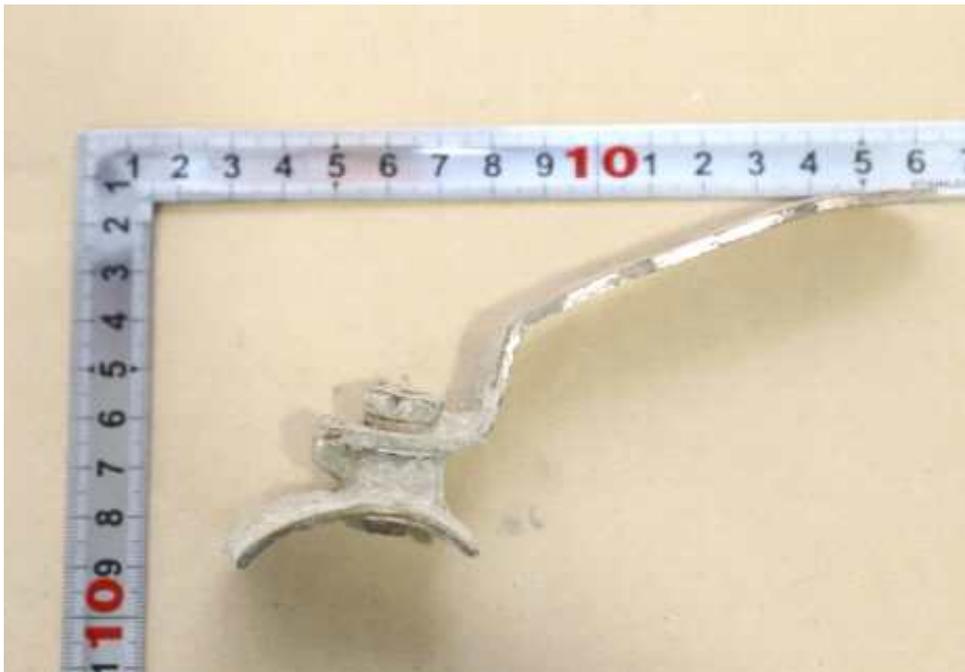
26. 중간밸브 파손형태

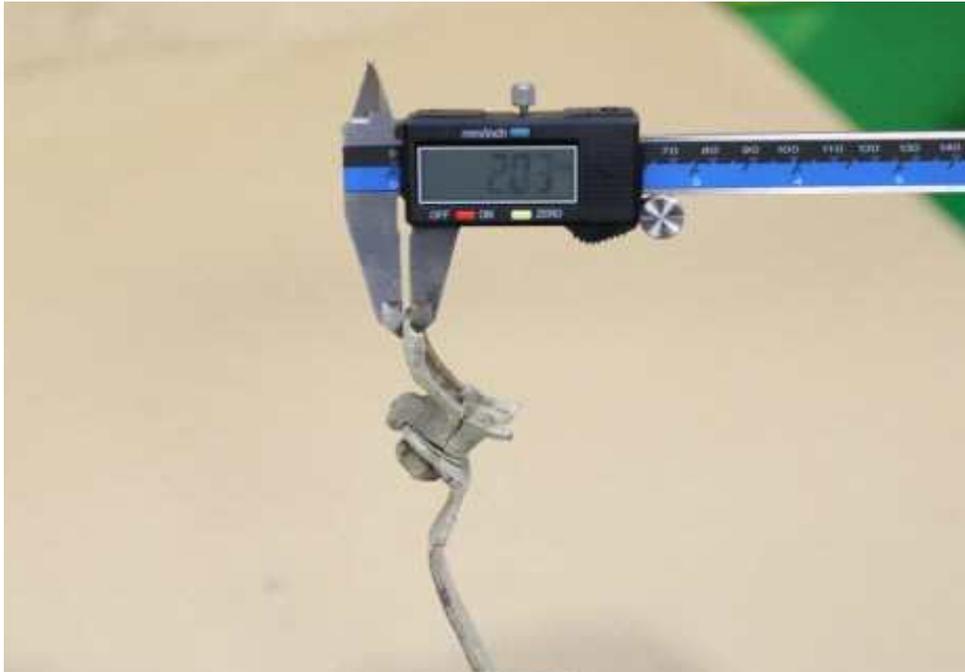
- 액화석유가스 배관용 황동볼밸브 호칭지름이 32mm인 경우 최소몸통두께가 2.3mm인 것에 비해 약 10배가량 사용압력이 높은 압축산소를 사용하는 사고현장의 중간밸브의 밸브 몸통두께가 2.03mm인 것으로 보아 밸브선정이 적정하지 않았던 것으로 추정됨

27. 중간밸브 몸체 두께 측정 / 2.03mm

- 사용자의 고압호스 보관 미흡
 - 햇빛과 빗물 등에 노출을 피하고, 호스 파손 발견 및 노후시 즉시 교체
- 사용 가스에 적정한 제품 사용 및 홍보

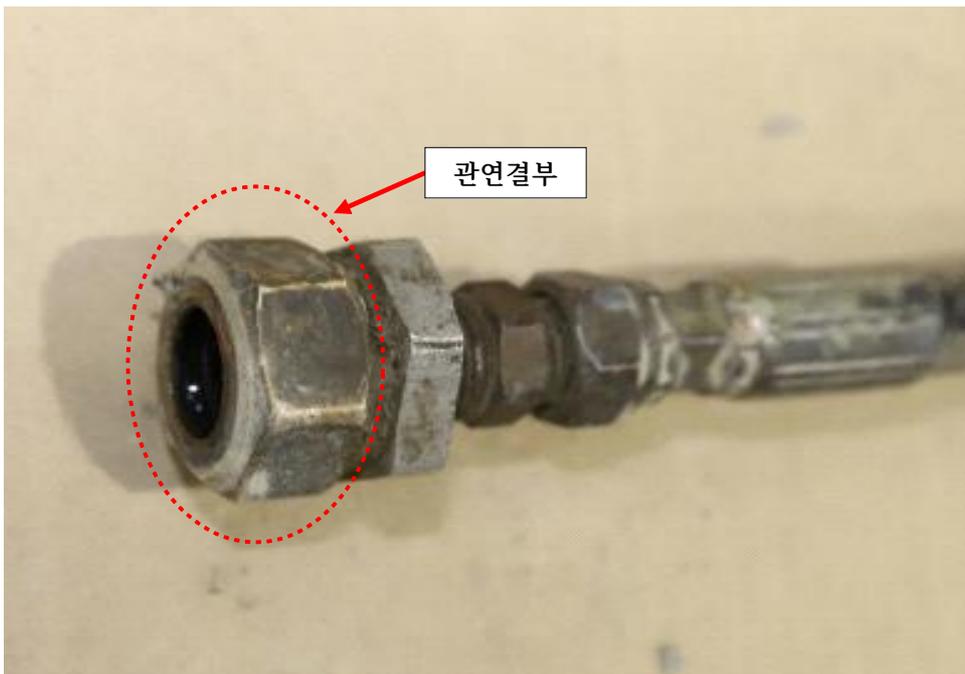
28. 중간밸브 파손형태 / 관연결부

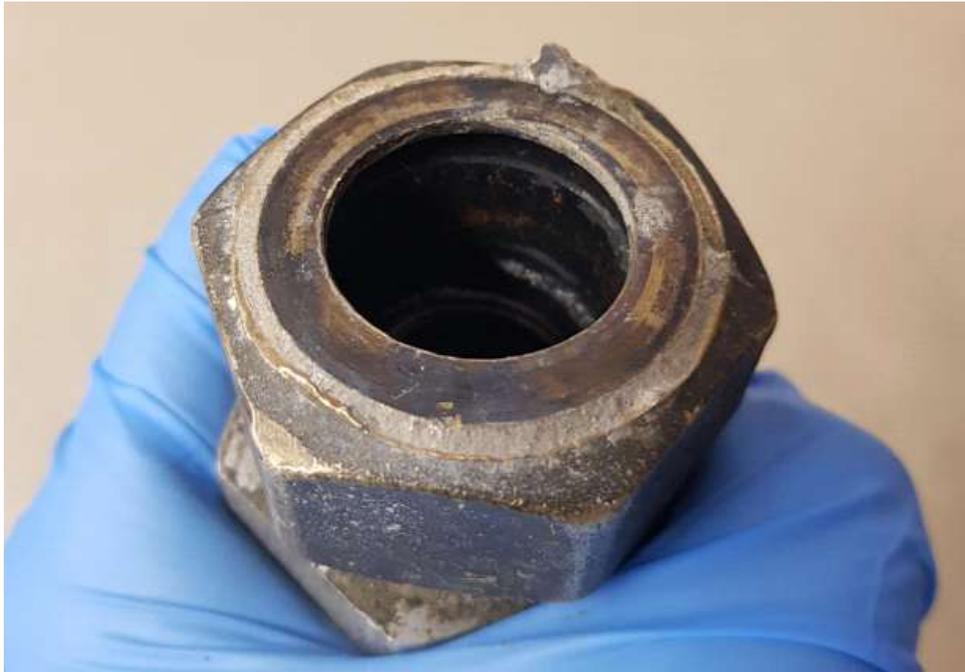
29. 중간밸브 파손형태 / 관연결부

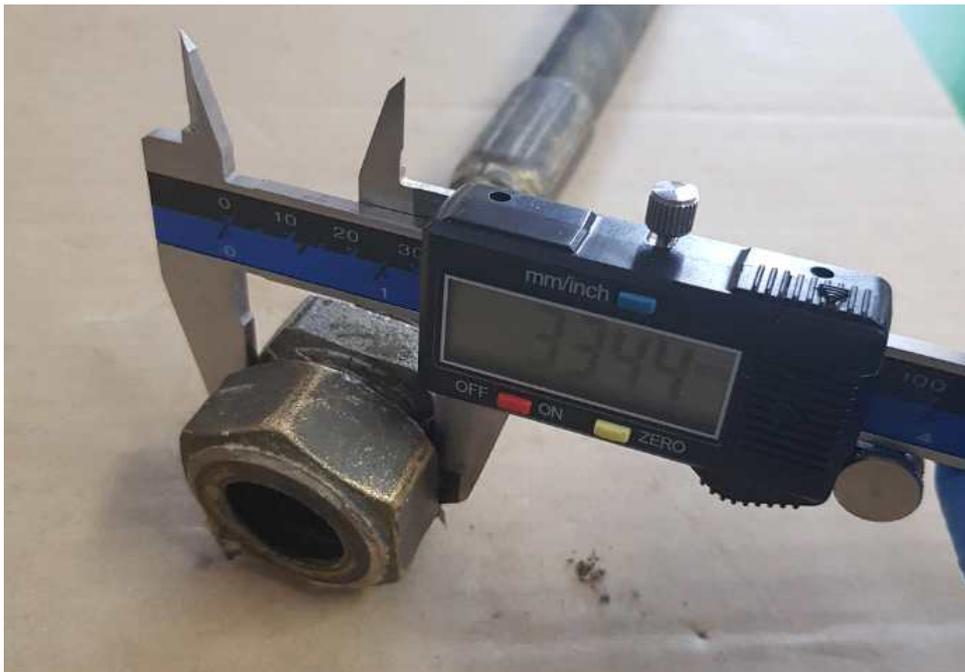
30. 중간밸브 파손형태

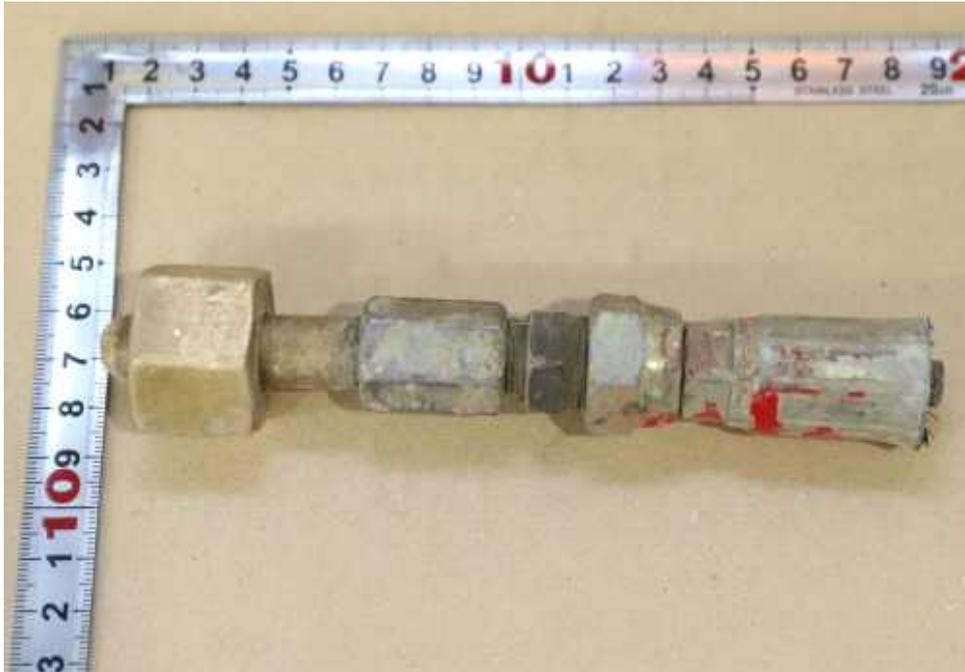
31. 산소용기 연결부

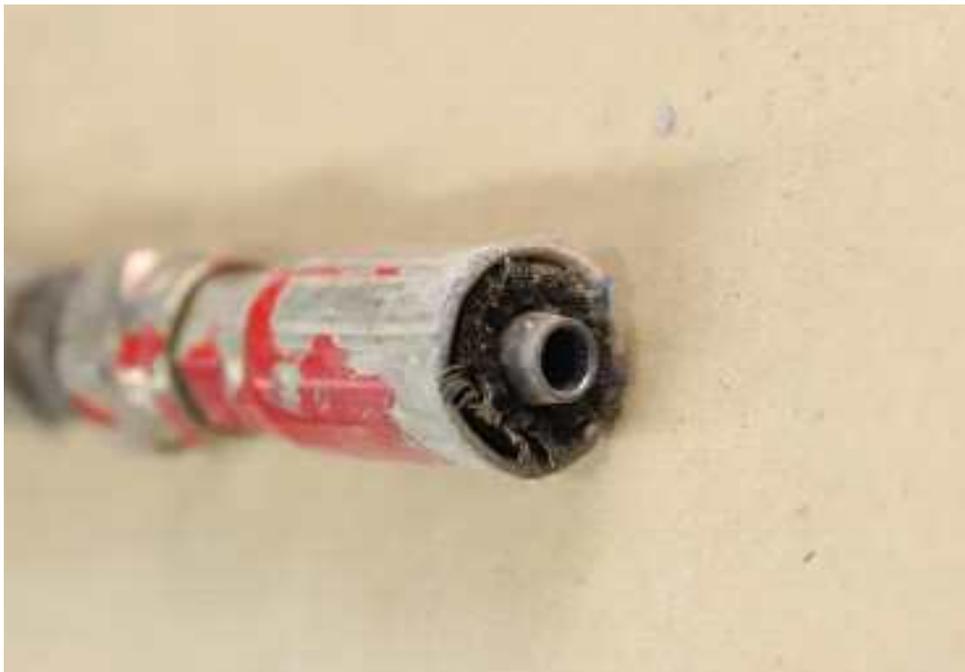
32. 산소용기 연결부 고압호스 절단면

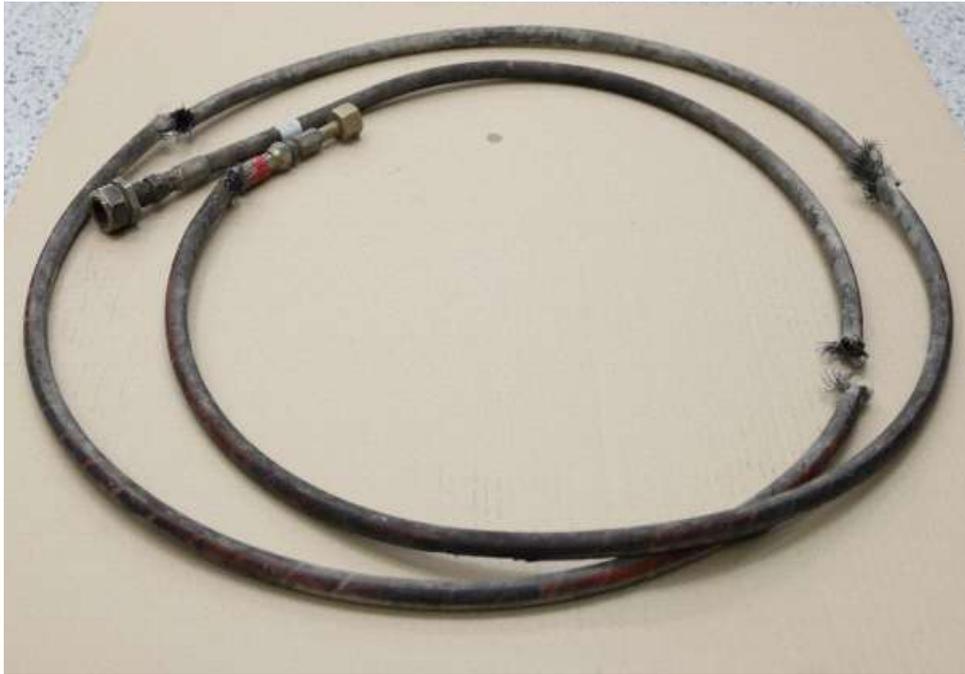
33. 고압호스 파손전 형상 재연
