서울 영등포구 국회의사당 공사장 고압호스 파열사고 조사서

1. 사고일시 : 2018. 12. 14(금) 14:52경

2. 사고장소 : 서울 영등포구 여의도동 국회의사당 스마트워크센터 공사장

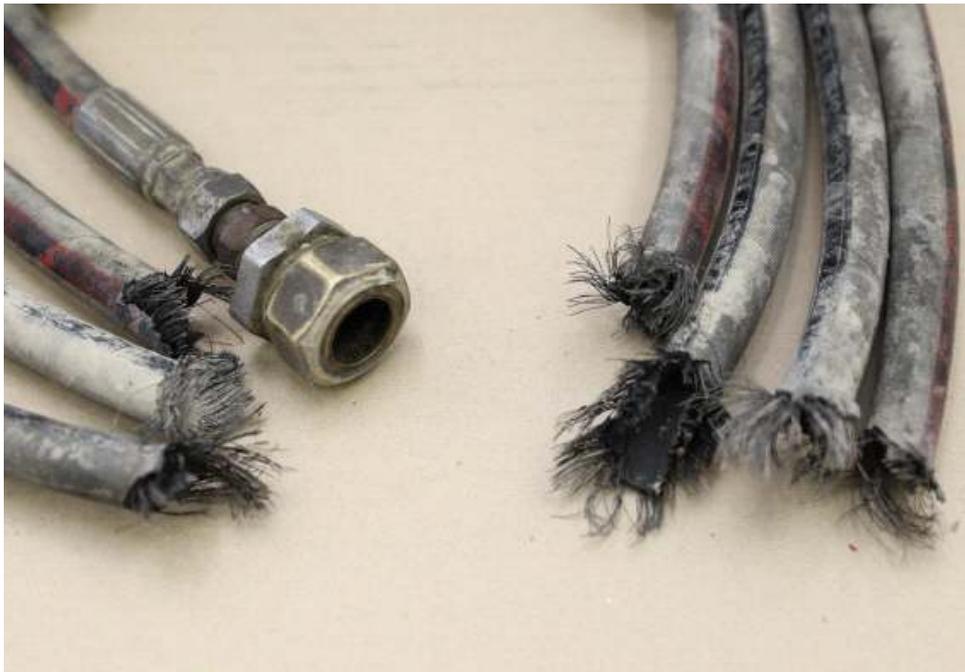
34. 고압호스 파손단면 전체

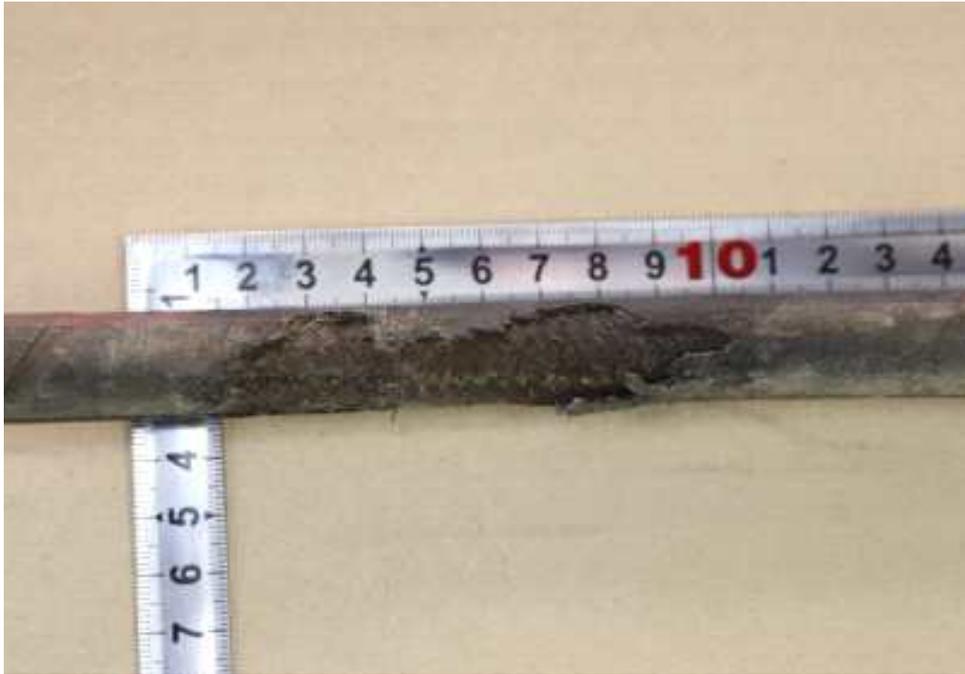
- 고압호스 바깥층에서 손상흔적이 관찰되는 것으로 보아 고압호스는 악조건 환경에서 사용이 잦거나 표면의 경화도가 높았을 것으로 추정됨
- 고압호스는 공사 현장 등 외부 보관으로 햇빛 및 빗물 등에 반복적으로 노출되어 고압호스의 바깥층의 내구성이 약해진 상태에서, 사용하면서 찢김과 굽힘이 반복되어 안층, 보강층의 손상이 진행된 것으로 추정됨

35. 고압호스 피복 손상면

- 사용자의 고압호스 보관 미흡
 - 햇빛과 빗물 등에 노출을 피하고, 호스 파손 발견 및 노후시 즉시 교체
- 사용 가스에 적정한 제품 사용 및 홍보

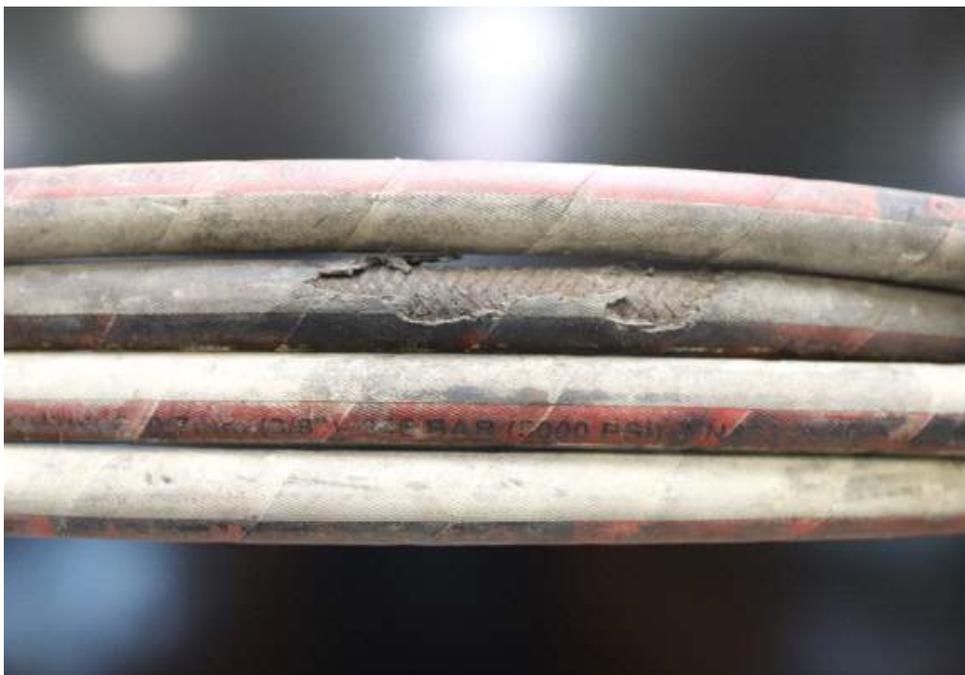
36. 고압호스 피복 손상면 비교
