2018년 건설현장 화재사고 근절을 위한

화재사고예방 강화 요청

2018. 1

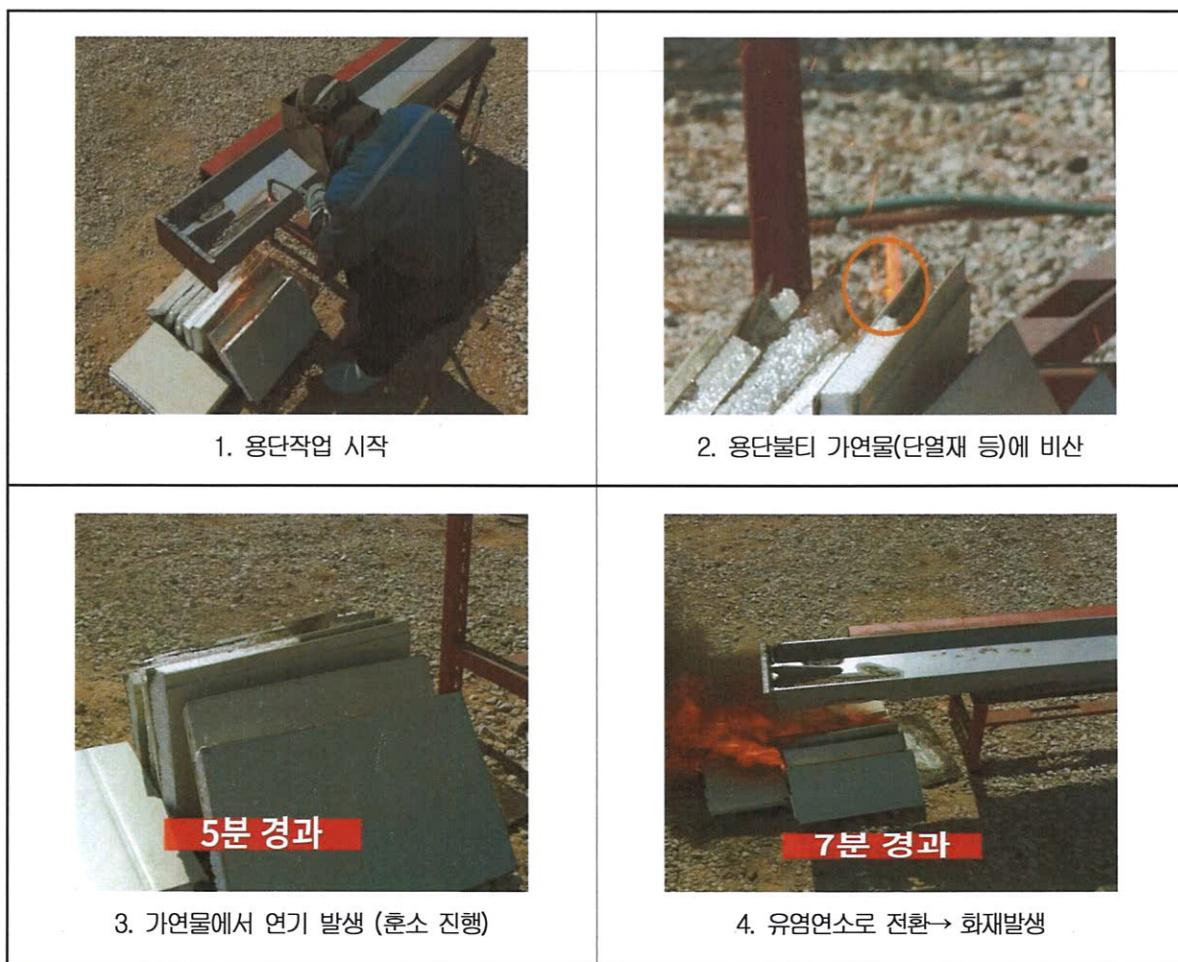
<용단작업 시 가연물에 비산된 불티에 따른 축열 등으로 훈소에서 화재로 발생과정>

- (불티 특성) 용접·용단 작업 시 다량의 불티가 발생하여 비산되고, 용접 작업 현장조건(풍속, 풍향, 높이)에 따라 비산거리가 늘어남.
특히 용접·용단 불티는 약 $1600\text{ }^{\circ}\text{C} \sim 3000\text{ }^{\circ}\text{C}$ 정도의 고온체이며, 비산된 후 상당시간 경과 후에도 불티가 가진 축열에 의해 화재가 발생할 수 있음.
- (화재발생 메카니즘) 용접·용단 불티가 단열재 내부에 들어가면, 일정부분 훈소*의 형태(연기발생)로 진행되다가, 충분한 산소의 공급과 축열 등으로 온도가 상승되는 경우 불꽃(화염)을 일으키는 화재로 확산될 수 있음.

* 훈소 : 화재가 발생하기에는 온도가 낮거나 산소가 부족한 상황 때문에 화염이 없이 가연물의 표면에서 열이 발생하면서 서서히 연소되는 현상을 말함.

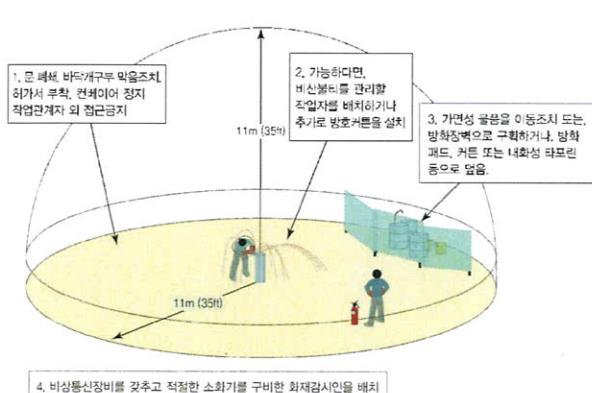
화재감시자의 배치

- 화기작업이 진행되는 동안에는 안전작업을 위해, 화재감시자를 배치하여야 하고, 작업 중 뿐만 아니라는 작업 후 일정시간 비산불티, 훈소 징후 등 감시활동을 해야 하며, 화재 등 비상대응 준비를 해야 함.
 - 화재감시자는 작업 완료 후에도 1시간 이상 훈소 발생 징후가 있는지 작업장소 및 인접한 위, 아래층까지 주의 깊게 관찰(감시)하도록 함.

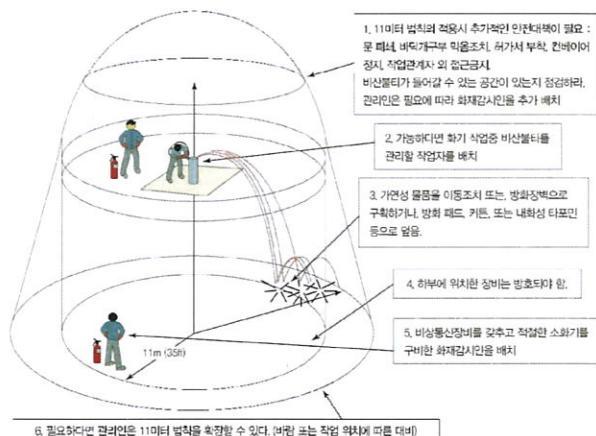
2층에서 두명 이상 작업 시 화재감시자 배치

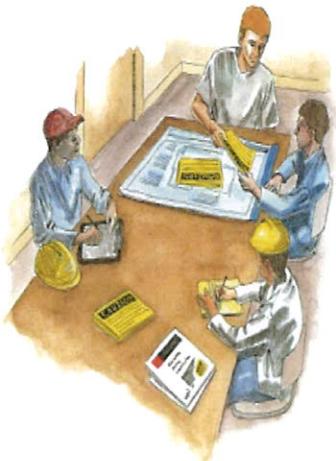
Meet

다른 협력업체(근로자)와 안전 회의를 실시해라.

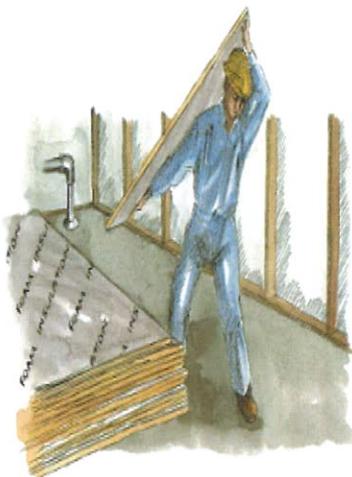
Move

가연성 물질을 화기 작업장에서 다른 안전한 곳으로 옮겨라.

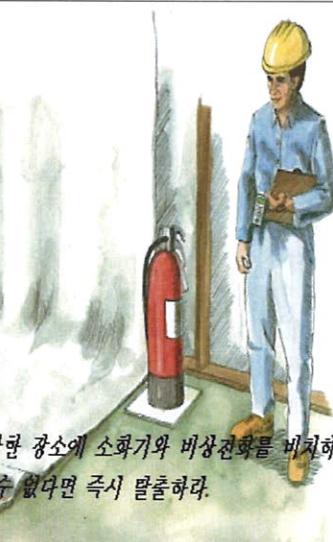
Watch

화재감시자를 배치하라. 적합한 장소에 소화기와 비상전화를 비치하라. 만약 화재를 초기진화할 수 없다면 즉시 탈출하라.
