안전보건 가이드라인

장마철 건설현장

2017. 5.

고용노동부

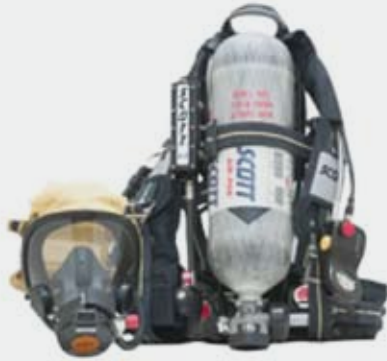
* 공기호흡기(SCBA)

- 밀폐공간은 장소가 협소하여 공기호흡기를 차고 들어가기 어려울 수 있습니다. 이 경우 외부에서 공기를 공급하는 방식의 송기마스크를 착용하는 것이 더 안전할 수 있습니다.
- 다만 송기마스크의 송기라인이 꼬이거나 끊어 지지 않도록 잘 관리하여야 하며, 정전 등으로 공기공급이 중단되는 경우가 없도록 대비하여야 합니다.

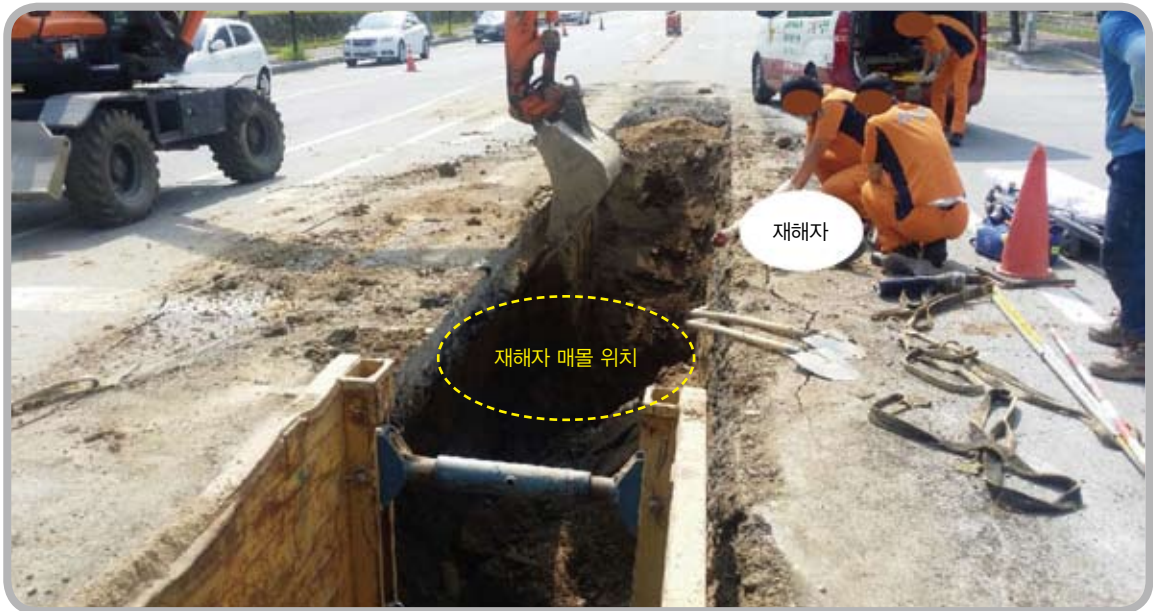
재해 상황도

공사명	공업용수 호환관로 설치공사	발생일시	2016. 7. 31(일) 14:50분경
재해형태	무너짐	재해정도	사망 1명
소재지	경북 구미시 구포동	공사규모	L=3,806m(주철관, D500mm)
재해개요	2016.07.31(일) 14:50분경 공업용수 관로설치공사 현장에서 원청업체 소속 재해자(배관공)가 굴착깊이 2.5m에 매설된 관로 모래 포설 작업 중 수직으로 굴착된 굴착면 일부가 무너지면서 하반신이 매몰되어 사망한 재해임.

- 사전조사 및 작업계획서 작성
 - 관로설치공사 등에서 굴착면 높이가 2미터 이상인 터파기 등의 굴착작업을 할 때는 사전에 형상과 지질상태 등을 조사, 결과를 반영한 작업계획서를 작성하고 그에 따라 작업하도록 관리·감독하여야 함.
- 조립도 준수
 - 관로설치공사 등에서 굴착작업시 조립식 간이 흙막이 등의 설치 시에는 설계도서 등의 조립도에 따라 설치 후 작업
 - 현장여건상 작성된 조립도 및 설계도서상의 형식을 적용이 어려울 경우 전문가 검토 및 설계변경등을 통하여 여건에 맞게 변경하고 안전한 방법으로 공사 진행

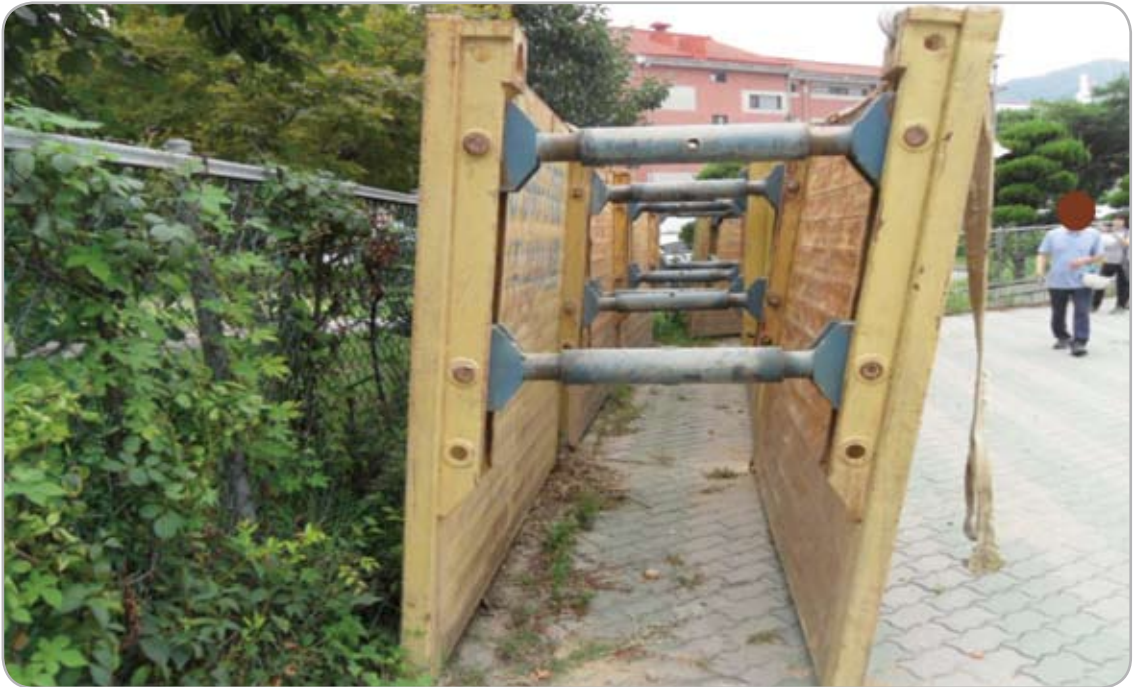
조립식 간이흄막이(TS판넬 - 경량 BOX TYPE)

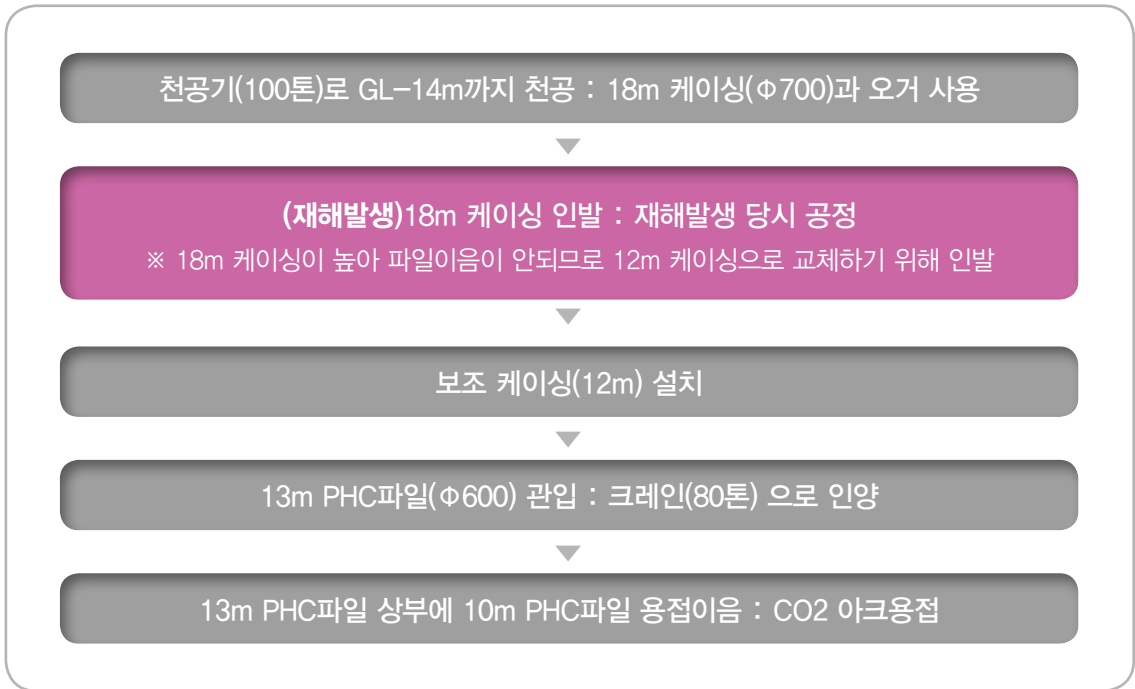
당 현장의 가설홀에서 PHC 파일이음 시공순서

- 파일 이음을 위한 가설홀 천공작업을 하는 경우 공벽 붕괴로 인해 지반이 함몰되지 않도록 천공 시작부터 가설홀 크기에 맞는 케이싱을 사용하여 케이싱 교체를 위한 인발 작업이 없는 방법으로 시공
 - ※ 가설홀은 파일 이음을 위해 임시로 천공하는 구멍
 - ※ 당 현장에 설치하는 PHC파일 총 길이는 23m로, 오거로 천공한 가설홀에 13m 파일을 근입한 후 상부에 10m 파일을 용접(CO2 아크)으로 이음함

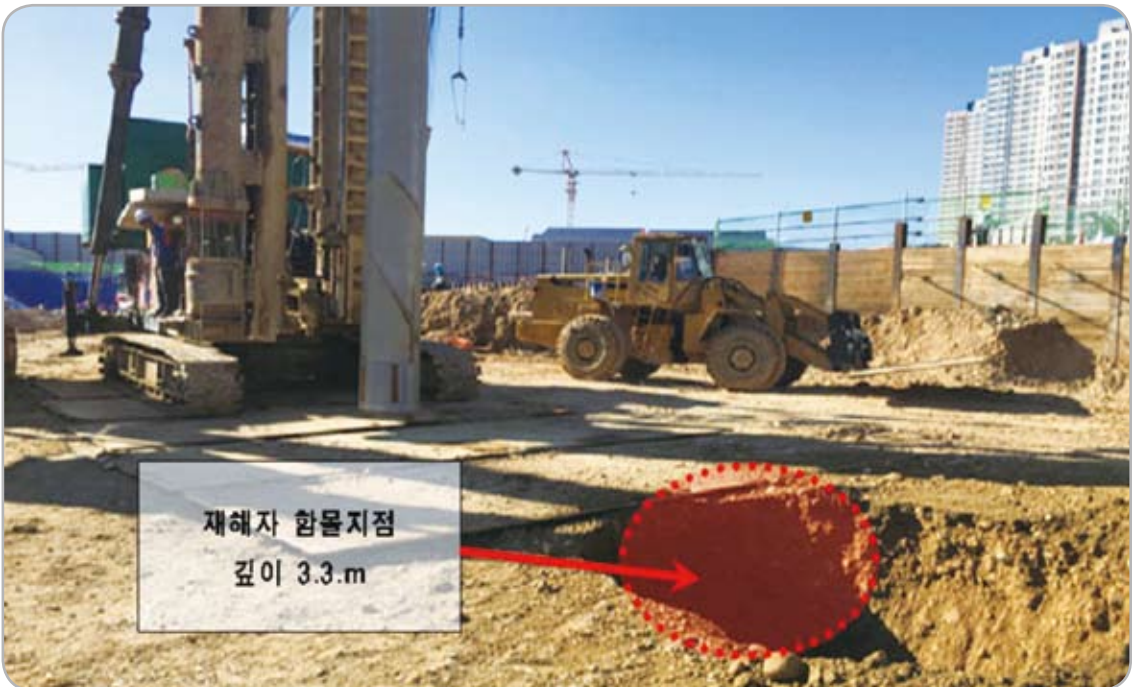
토사 함몰 상태

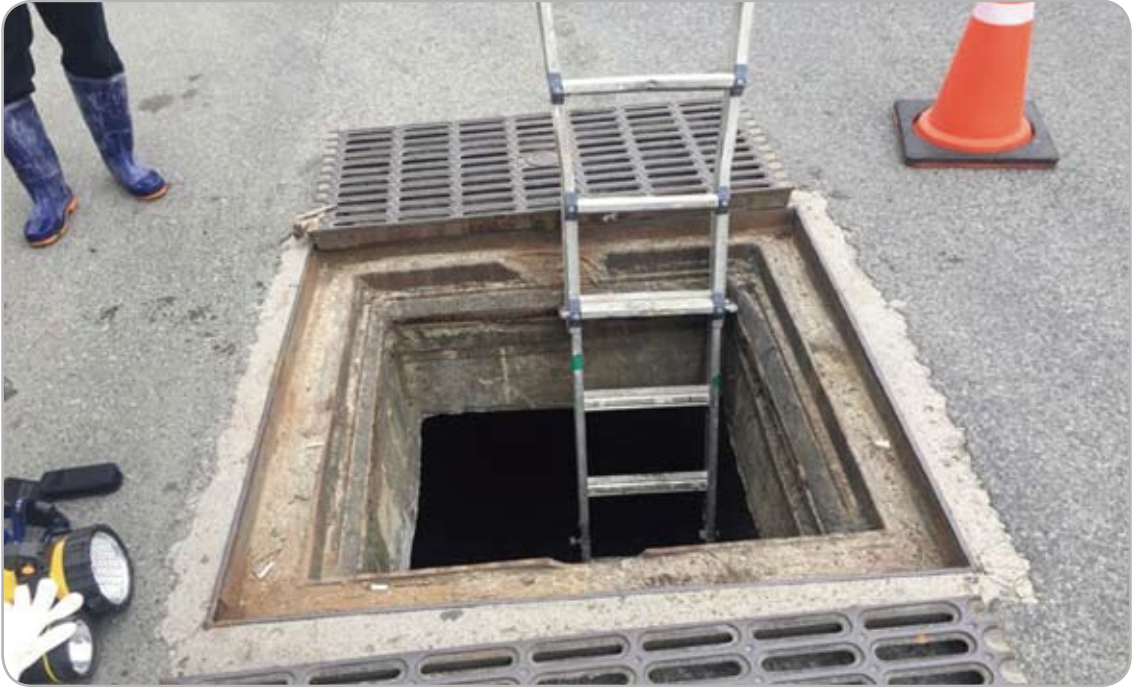
재해자가 출입했던 맨홀

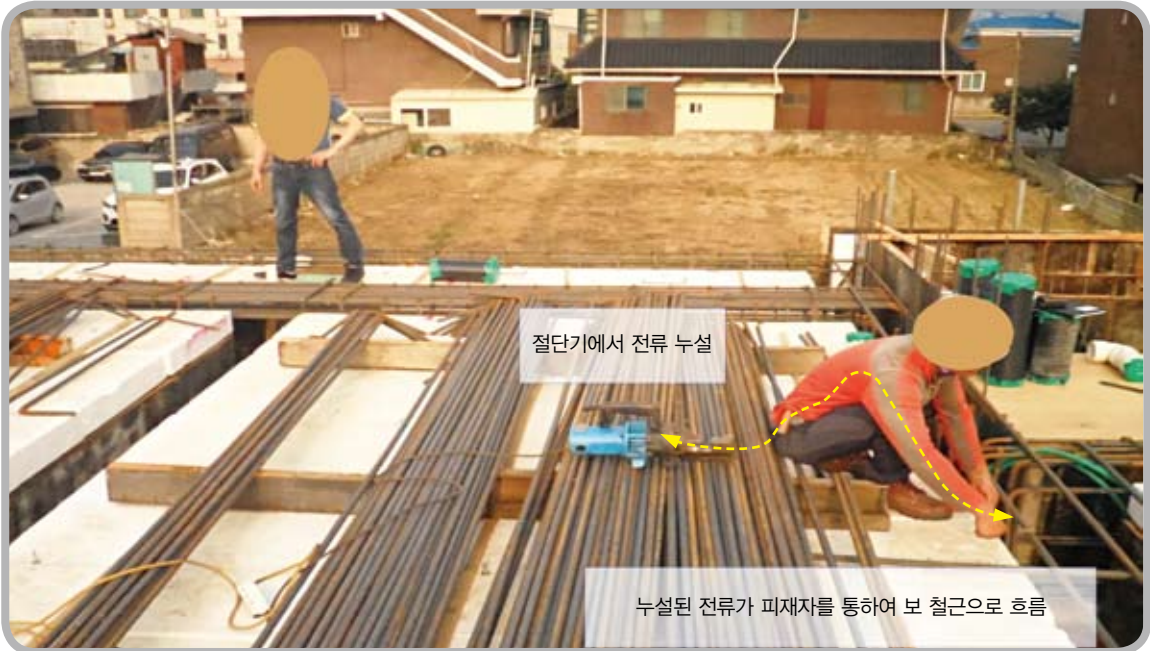
1 재해 상황도

공사명	○○○님 직영건축공사	발생일시	2016. 7. 8.(금) 09:00경
재해형태	감전	재해정도	사망 1명
소재지	충남 천안시 서북구 입장면 소재	공사규모	다가구주택 1동(지상4층)
재해개요	2016. 07. 08.(금) 09:00경, 충남 천안시 서북구 입장면 소재 개인직영건축공사 현장에서 재해자(철근공)가 1층 슬라브 위에서 철근 더미에 앉아 보 철근 조립작업 중 철근 절단기에서 누설된 전류에 의해 감전되어 사망한 재해임.

- 철근 절단기와 같은 휴대용 전기기구를 사용시 전원 인출 경로상의 접지선은 반드시 연결하여 사용.
- 임시배선의 전로에 연결하여 휴대용 철근 절단기를 사용시 누전에 의한 감전을 방지하기 위하여 해당전로의 정격에 적합하고 감도가 양호하며 확실하게 작동하는 누전차단기(정격감도전류 30mA 이하, 작동시간 0.03초 이내)를 경유하여 절단기의 전원 인출.

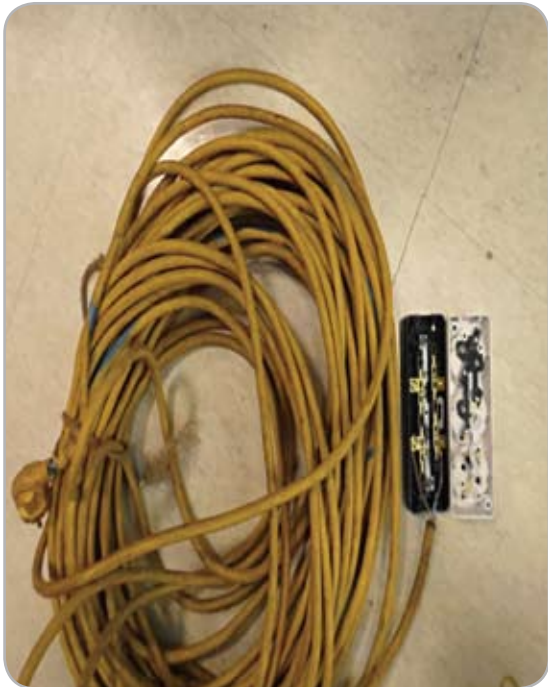
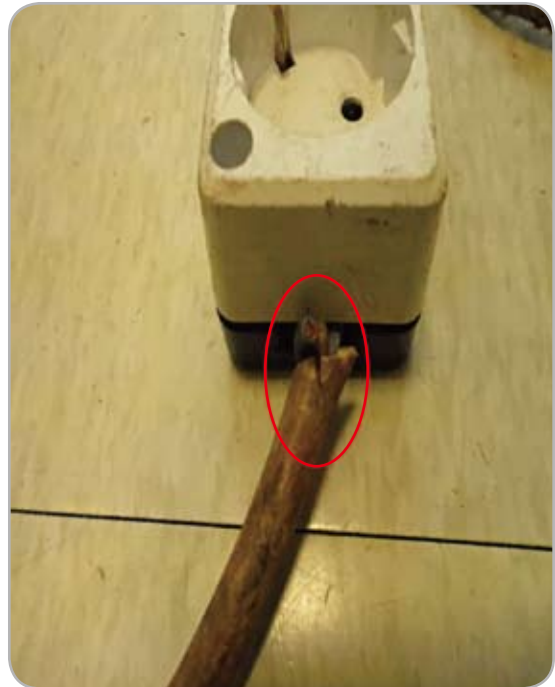
재해당시 사용했던 가설전선(좌), 접지선이 끊어진 가설전선(우)

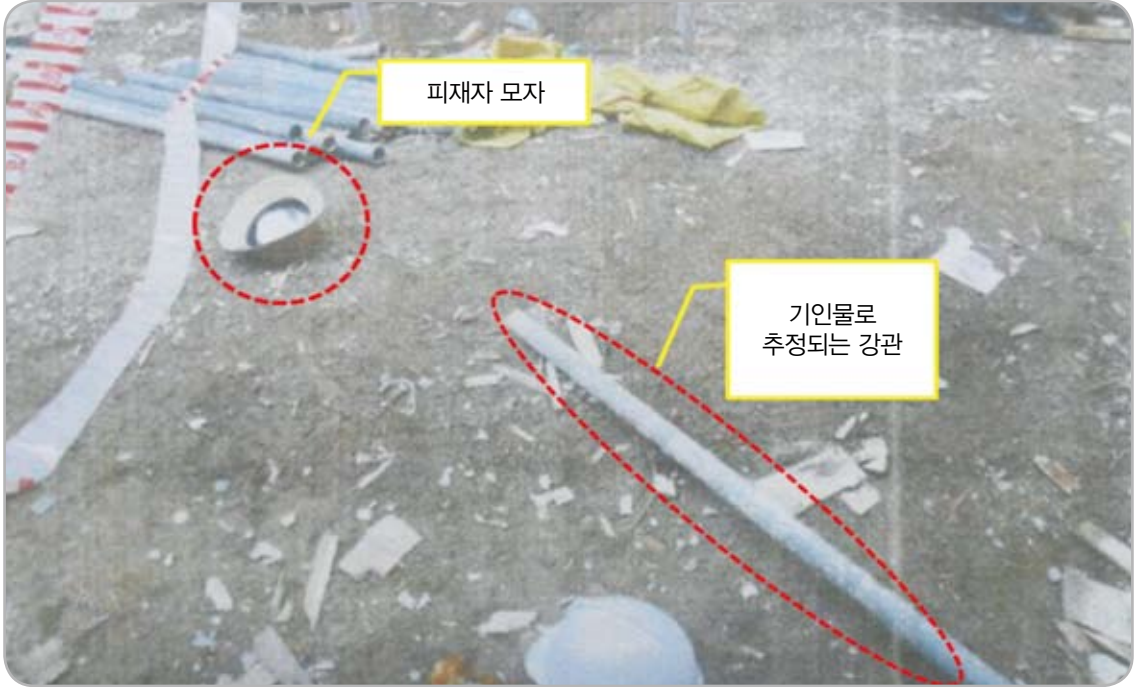
재해자 발견 당시 상황

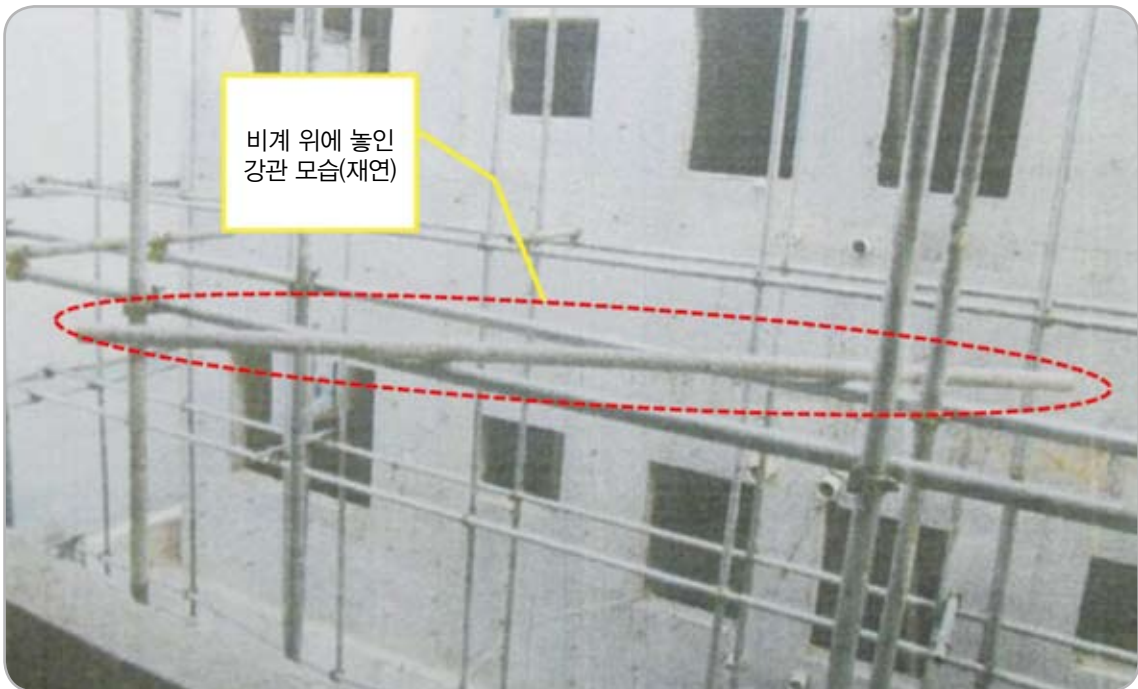
비계 위 강관 모습 재연

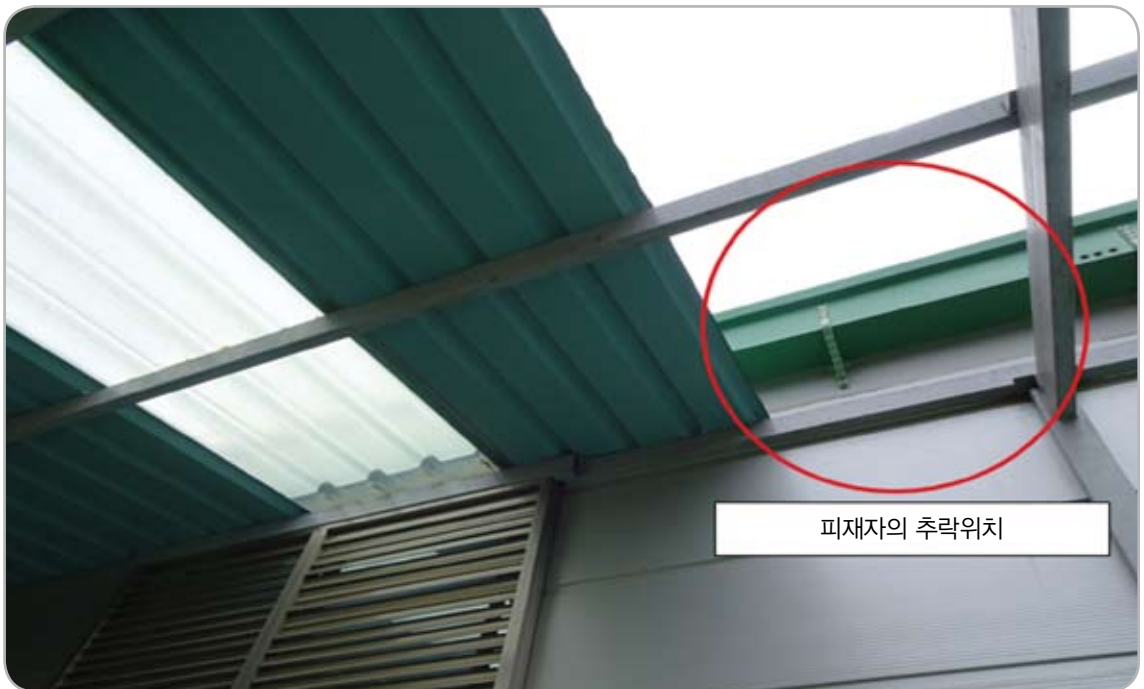
재해자 떨어진 위치
