# 예방기 건설연장 안전보건 가이드라인

2016. 2

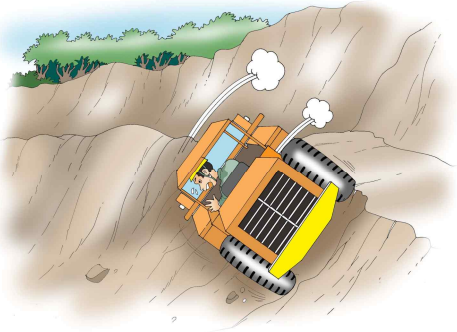
개 요	○ 도로공사 성토구간에서 로울러를 이용하여 노면 다짐작업 중 성토 비탈면 지지력 부족으로 전락
	대 책	○ 지반의 지지력 확인 철저 ○ 작업시 유도자 배치

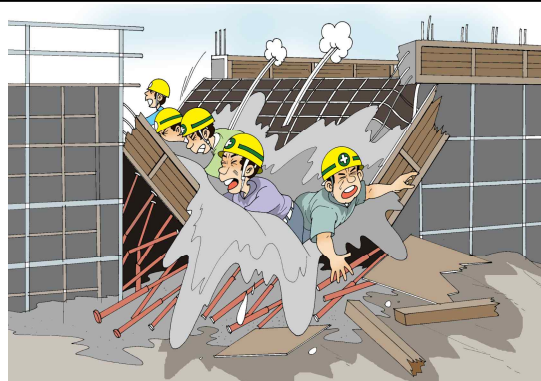
개요

- 슬래브 콘크리트 타설 중 거푸집 동바리가 붕괴되어, 콘크리트 더미에 매몰되어 사망

대책

- 거푸집동바리 관련 안전조치 준수
  - 구조검토 및 조립도 작성 철저
  - 수평연결재는 전용철물로 고정

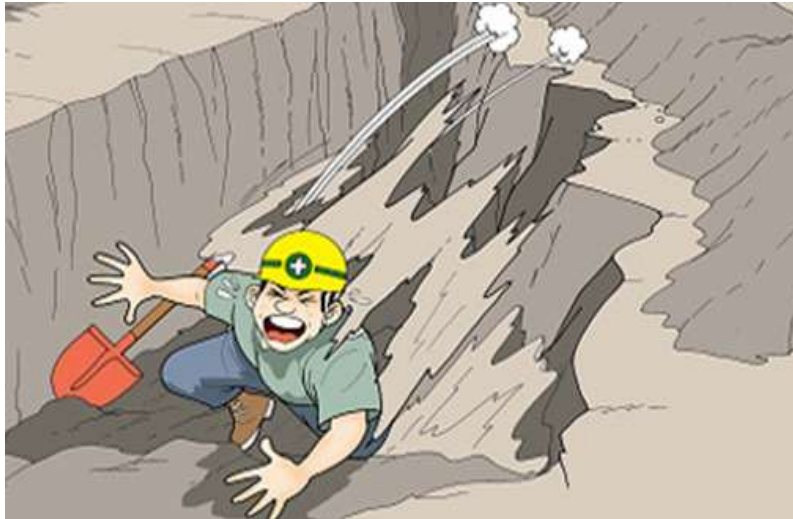
### 재 해 상 황 도

## [사례2] 우수관로 터파기 작업 중 토사 비탈면 무너짐

공 사 명	00-00간 연결도로 개설공사	발생일시	2013년 3월
재해형태	무너짐	재해정도	사망 1명
소 재 지	경기 평택시	공사규모	총연장 L=405m 도로
재해개요	00-00간 연결도로 개설공사 현장에서 우수관로(Ø600mm, 흙관) 매설을 위해 근로자 2명이 터파기 바닥면(깊이 약 3M)에서 지반정리 작업 중 터파기 사면의 토사 일부(약 3M <sup>3</sup> )가 붕괴되면서 피해자가 매몰되어 사망

안전대책	<p>○ 지반 등의 굴착시 위험방지조치 철저</p> <ul style="list-style-type: none"> <li>- 지반 등을 굴착하는 때에는 지반의 지질상태에 따라 굴착면의 기울기를 안전하게 유지하여 붕괴 위험방지조치 철저</li> </ul>

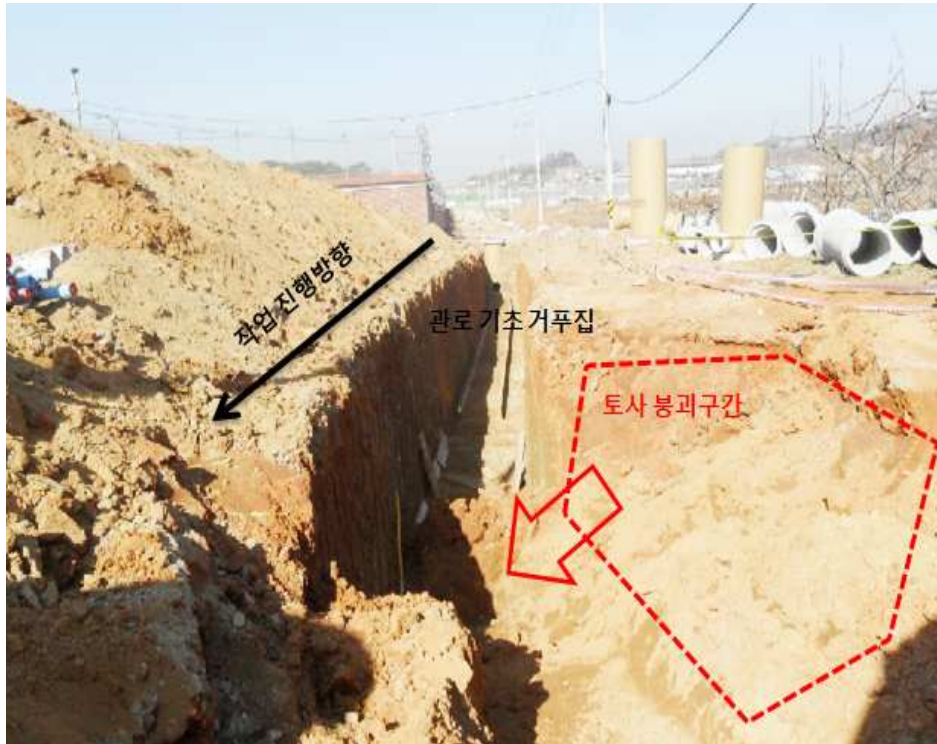
현장 전경사진

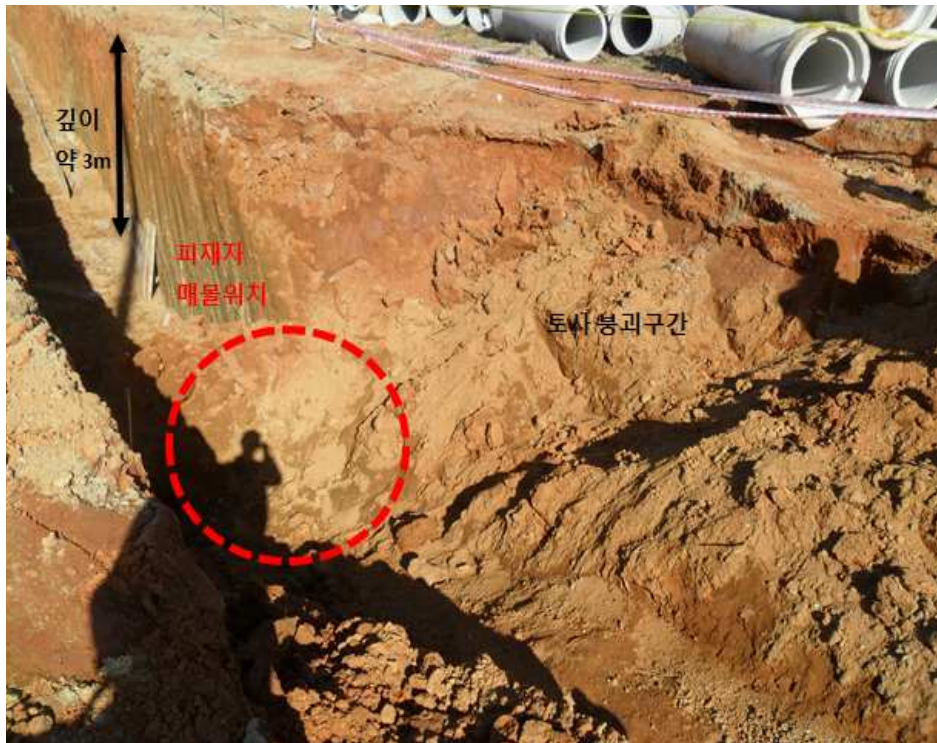
재해발생 위치

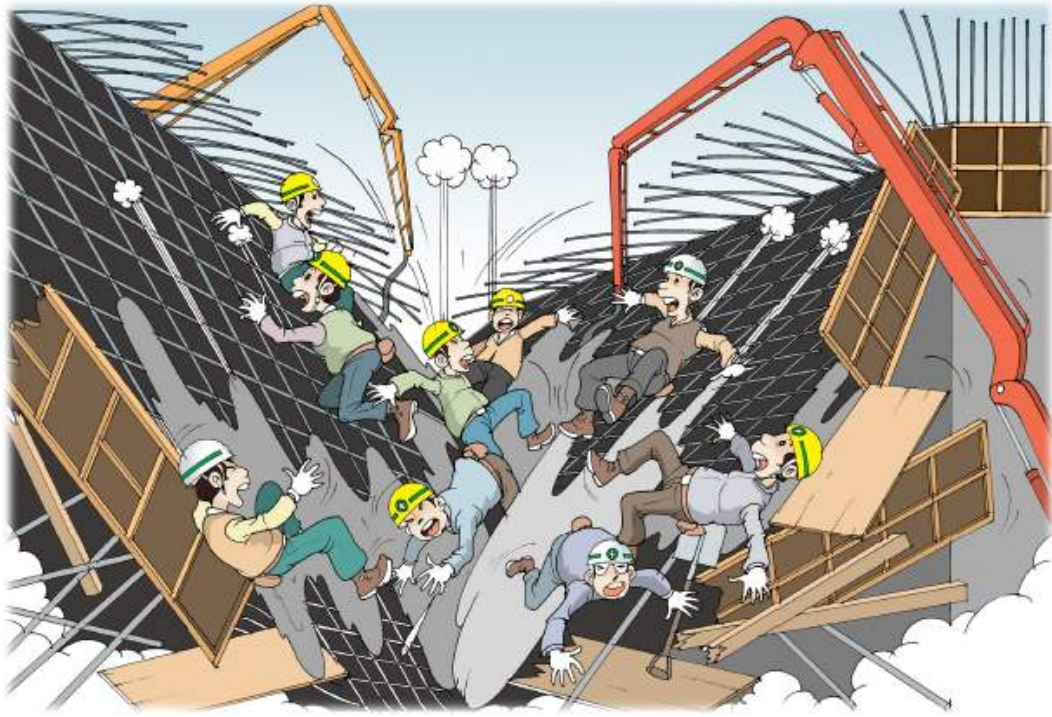
### 재 해 상 황 도

## [사례6] 교량[라멘교] 슬래브 콘크리트 타설중 시스템동바리 무너짐

공 사 명	국지도 ○○호선 도로공사	발생일시	2015.3.25(수) 17:20경
재해형태	무너짐	재해정도	사망 1명, 부상 8명
소 재 지	용인시 처인구 남사면	공사규모	총길이(L) = 5.4km, 교량 8개소
재해개요	교량 상부 슬래브(H=12m, t=1.2m) 콘크리트 타설 중 시스템 동바리가 무너지면서 콘크리트 타설작업 중이던 근로자 15명이 추락·매몰되어, 1명 사망, 8명 부상

- 구조검토된 시스템동바리 조립도에 따른 시공 철저
- 시스템동바리 단위 수직재 및 수평재에 가새재를 각각 설치
- 교량 작업(시공)계획에 따른 콘크리트 타설 순서 등 준수 철저
- 콘크리트 타설작업 시 감시자 배치 철저
